ชื่อฝาย - ชื่อลำน้ำ แม่อุ่มวาง ลำน้ำสาขาของ แม่มอก/แม่น้ำยม ประเภทลำน้ำ ลำห้วย วันที่สำรวจ 27 ธ.ค. 66
 หมู่บ้าน หมู่ที่ 01 แม่มอกหัวน้ำ ตำบล แม่มอก อำเภอ เกิน จังหวัด ลำปาง
 ก่อสร้าง เมื่อปี พ.ศ. อายุฝาย มากกว่า 15 ปี หน่วยงานรับผิดชอบ ที่ว่าการอำเภอเกิน ไซ้แบบมาตรฐาน : มข.2527

ผลการตรวจสอบสภาพฝาย

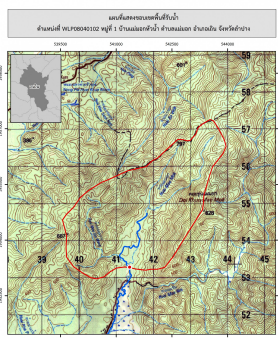
<p>ข้อมูลพื้นที่รับน้ำของฝาย</p> <p>A = 10.044 ตารางกิโลเมตร L = 6.947 กิโลเมตร LC = 3.474 กิโลเมตร H = 370 เมตร s = 0.0533 c = 0.2 I = 90 มิลลิเมตร/ชั่วโมง Return period = 100 ปี อัตราการไหลสูงสุด = 50.26 ลบ.ม./วินาที</p>	<p>สภาพโดยรวมของฝาย</p> <p>"เป็นฝาย มข.2527 มีอายุมากกว่า 15 ปี มีสภาพในแต่ละส่วนดังนี้ ส่วน Protection เหนือน้ำ : ไม่มี ส่วนเหนือน้ำ : ไม่มี ส่วนควบคุมน้ำ : มีการกัดเซาะ และแตกร้าวน้อยโดยรวมยังสามารถใช้งานได้มีวัชพืชขึ้นน้อย ส่วนท้ายน้ำ : มีการกัดเซาะ และแตกร้าวน้อยโดยรวมยังสามารถใช้งานได้มีวัชพืชขึ้นน้อย ส่วน Protection ท้ายน้ำ : ไม่มี ระบบส่งน้ำ : ปกติโดยรวมยังสามารถใช้งานได้มีวัชพืชขึ้นน้อย มีสภาพตะกอนหน้าฝาย : มาก"</p> <p>แนวทางแก้ไขปรับปรุงเบื้องต้น</p> <p>มีสภาพโดยรวมปกติมีการยังสามารถใช้งานได้ ควรวางแผนการขุดลอก และกำจัดวัชพืชตามเวลาที่เหมาะสม</p>
