ชื่อฝาย - ชื่อลำน้ำ แม่มอก ลำน้ำสาขาของ แม่น้ำยม ประเภทลำน้ำ ลำห้วย วันที่สำรวจ 20 ธ.ค. 66
 หมู่บ้าน หมู่ที่ 03 เสลียมหวาน ตำบล เวียงมอก อำเภอ เกิน จังหวัด ลำปาง
 ก่อสร้าง เมื่อปี พ.ศ. อายุฝาย มากกว่า 15 ปี หน่วยงานรับผิดชอบ เทศบาลตำบลเวียงมอก ออกแบบเอง

ผลการตรวจสอบสภาพฝาย

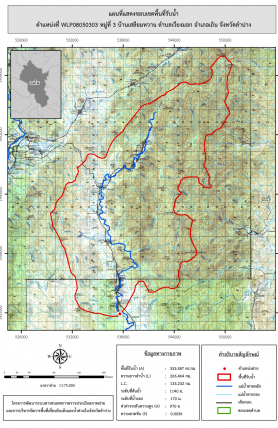
<p>ข้อมูลพื้นที่รับน้ำของฝาย</p> <p>A = 333.487 ตารางกิโลเมตร</p> <p>L = 266.464 กิโลเมตร</p> <p>LC = 133.232 กิโลเมตร</p> <p>H = 970 เมตร</p> <p>s = 0.0036</p> <p>Return period = 100 ปี</p> <p>อัตราการไหลสูงสุด = 307.08 ลบ.ม./วินาที</p>	<p>สภาพโดยรวมของฝาย</p> <p>เนื่องจากตัวฝายได้รับความเสียหายค่อนข้างมาก มีการรื้อลวดใต้ตัวฝาย และด้านข้างถูกกัดเซาะขาด มากไม่สามารถเก็บน้ำได้ ไม่คุ้มค่าในการปรับปรุงซ่อมแซม ควรรื้อถอน และก่อสร้างใหม่</p> <p>แนวทางแก้ไขปรับปรุงเบื้องต้น</p> <p>"ควรรื้อถอน และก่อสร้างใหม่โดยให้พิจารณาจาก 4 ส่วนดังนี้</p> <ol style="list-style-type: none"> 1. มีรูปแบบของฝายให้เหมาะสมกับลักษณะภูมิประเทศ ความลาดชันและปริมาณตะกอนในลำน้ำ 2. ความยาวสันฝายไม่น้อยกว่าความกว้างลำน้ำเดิม 3. ความสูงสันฝายเหมาะสมไม่ทำให้น้ำล้นตลิ่งในช่วงน้ำหลาก 4. อาคารสลายพลังงานด้านหลังตัวฝายสามารถลดพลังงานของน้ำไม่ให้เกิดการกัดเซาะท้ายฝาย"
