ชื่อฝาย - ชื่อลำน้ำ ห้วยหลวง ลำน้ำสาขาของ แม่น้ำวัง ประเภทลำน้ำ ลำห้วย วันที่สำรวจ 5 ม.ค. 67  
 หมู่บ้าน หมู่ที่ 01 สันหลวง ตำบล นาโง้ง อำเภอ เถิน จังหวัด ลำปาง  
 ก่อสร้าง เมื่อปี พ.ศ. อายุฝาย มากกว่า 40 ปี หน่วยงานรับผิดชอบ อบต.นาโง้ง ออกแบบเอง

ผลการตรวจสอบสภาพฝาย

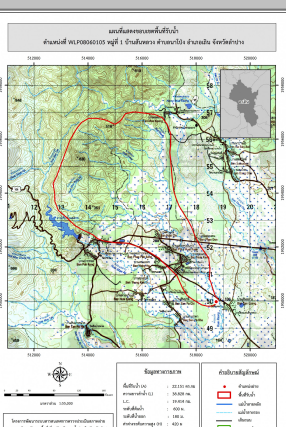
<p>ข้อมูลพื้นที่รับน้ำของฝาย</p> <p>A = 22.151 ตารางกิโลเมตร                      L = 38.828 กิโลเมตร                      LC = 19.414 กิโลเมตร                      H = 420 เมตร                      s = 0.0108                      c = 0.2                      I = มิลลิเมตร/ชั่วโมง                      Return period = 100 ปี                      อัตราการไหลสูงสุด = 55.6 ลบ.ม./วินาที</p>	<p>สภาพโดยรวมของฝาย</p> <p>เนื่องจากตัวฝายได้รับความเสียหายค่อนข้างมากไม่คุ้มค่าในการปรับปรุงซ่อมแซมสามารถใช้งานต่อไปได้หลังจากนั้น ควรรื้อถอน และก่อสร้างใหม่</p> <p>แนวทางแก้ไขปรับปรุงเบื้องต้น</p> <p>มีสภาพโดยรวมยังพอใช้งานได้เนื่องจากสภาพฝายมีอายุการใช้งานค่อนข้างมากไม่เหมาะกับการปรับปรุงสามารถใช้งานได้แต่หากเกิดความเสียหายเพิ่มเติมควรรื้อถอน และก่อสร้างใหม่ ระหว่างการใช้งานควรวางมาตรการขุดลอก และกำจัดวัชพืชตามเวลาที่เหมาะสม</p>
