การตรวจสภาพฝายและแนวทางแก้ไขปรับปรุงเพื่อเพิ่มประสิทธิภาพฝาย ในจังหวัดลำปาง

รหัสฝายที่ : WLP08060203

ชื่อฝาย - ชื่อลำน้ำ ห้วยหลวง ลำน้ำสาขาของ แม่น้ำวัง ประเภทลำน้ำ ลำห้วย วันที่สำรวจ 3 ม.ค. 67  
หมู่บ้าน หมู่ที่ 02 ห้วยแก้ว ตำบล นาโง้ง อำเภอ เติ่น จังหวัด ลำปาง  
ก่อสร้าง เมื่อปี พ.ศ. อายุฝาย มากกว่า 20 ปี หน่วยงานรับผิดชอบ ที่ว่าการอำเภอเติ่น ใช้แบบมาตรฐาน : มข.2527

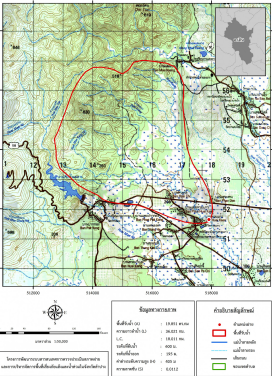
| พื้นที่รับน้ำของฝายและข้อมูลประกอบ | สภาพโดยรวมของฝายและแนวทางแก้ไขปรับปรุงเบื้องต้น |
|---|---|
| <p>ข้อมูลพื้นที่รับน้ำของฝาย</p> <p>A = 19.851 ตารางกิโลเมตร</p> <p>L = 36.021 กิโลเมตร</p> <p>LC = 18.011 กิโลเมตร</p> <p>H = 405 เมตร</p> <p>s = 0.0112</p> <p>c = 0.2</p> <p>I = 17 มิลลิเมตร/ชั่วโมง</p> <p>Return period = 100 ปี</p> <p>อัตราการไหลสูงสุด = 18.76 ลบ.ม./วินาที</p> | <p>สภาพโดยรวมของฝาย</p> <p>"เป็นฝาย มข.2527 มีอายุมากกว่า 15 ปี มีสภาพในแต่ละส่วนดังนี้ ส่วน Protection เหนือหน้า : ไม่มี ส่วนเหนือหน้า : ไม่มี ส่วนควบคุมน้ำ : โดยรวมยังสามารถใช้งานได้ มีการรั่วซึมรอดใต้ตัวฝายน้อย ส่วนท้ายน้ำ : มีการกัดเซาะ และทรุดตัวน้อยโดยรวมยังสามารถใช้งานได้มีวัชพืชขึ้นน้อย ส่วน Protection ท้ายน้ำ : ไม่มี ระบบส่งน้ำ : ไม่มี มีสภาพตะกอนหน้าฝาย : ปานกลาง"</p> <p>แนวทางแก้ไขปรับปรุงเบื้องต้น</p> <p>มีสภาพโดยรวมยังพอใช้งานได้เนื่องจากสภาพฝายมีอายุการใช้งานค่อนข้างมากไม่เหมาะสมกับการปรับปรุงสามารถใช้งานได้แต่หากเกิดความเสียหายเพิ่มเติมควรรื้อถอนและก่อสร้างใหม่ ระหว่างการใช้งานควรวางแผนการขุดลอกและกำจัดวัชพืชตามเวลาที่เหมาะสม</p> |
