ชื่อฝาย **ทุ่งดี** ชื่อลำน้ำ **แม่อาบ** ลำน้ำสาขาของ **แม่น้ำวัง** ประเภทลำน้ำ **ลำห้วย** วันที่สำรวจ **5 ม.ค. 67**
 หมู่บ้าน หมู่ที่ **03** ปากกอก ตำบล **นาโป่ง** อำเภอ **เถิน** จังหวัด **ลำปาง**
 ก่อสร้าง เมื่อปี พ.ศ. **อายุฝาย** มากกว่า 30 ปี **หน่วยงานรับผิดชอบ** ที่ว่าการอำเภอเถิน **ออกแบบเอง**

ผลการตรวจสอบสภาพฝาย

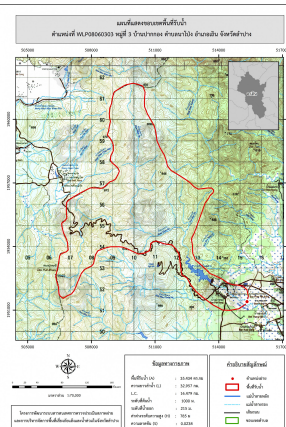
พื้นที่รับน้ำของฝายและข้อมูลประกอบ	สภาพโดยรวมของฝายและแนวทางแก้ไขปรับปรุงเบื้องต้น

<p>ข้อมูลพื้นที่รับน้ำของฝาย A = 35.434 ตารางกิโลเมตร L = 32.957 กิโลเมตร LC = 16.479 กิโลเมตร H = 785 เมตร s = 0.0238 Return period = 100 ปี อัตราการไหลสูงสุด = 74.76 ลบ.ม./วินาที</p>	<p>สภาพโดยรวมของฝาย เนื่องจากตัวฝายค่อนข้างทรุดโทรมไม่คุ้มค่าในการปรับปรุงซ่อมแซมสามารถใช้งานต่อไปได้หลังจากนั้นควรรื้อถอน และก่อสร้างใหม่</p> <p>แนวทางแก้ไขปรับปรุงเบื้องต้น มีสภาพโดยรวมยังพอใช้งานได้เนื่องจากสภาพฝายมีอายุการใช้งานค่อนข้างมากไม่เหมาะกับการปรับปรุงสามารถใช้งานต่อไปได้แต่หากเกิดความเสียหายเพิ่มเติมควรรื้อถอน และก่อสร้างใหม่ระหว่างการใช้งานควรวางมาตรการขุดลอก และกำจัดวัชพืชตามเวลาที่เหมาะสม</p>
