ชื่อฝาย - ชื่อลำน้ำ แม่อาบ ลำน้ำสาขาของ แม่น้ำวัง ประเภทลำน้ำ ลำห้วย วันที่สำรวจ 8 ม.ค. 67
 หมู่บ้าน หมู่ที่ 09 ห้วยเกียง ตำบล นาโง่ง อำเภอ เถิน จังหวัด ลำปาง
 ก่อสร้าง เมื่อปี พ.ศ. อายุฝาย มากกว่า 30 ปี หน่วยงานรับผิดชอบ ที่ว่าการอำเภอเถิน ใช้แบบมาตรฐาน : มข.2527

ผลการตรวจสอบสภาพฝาย

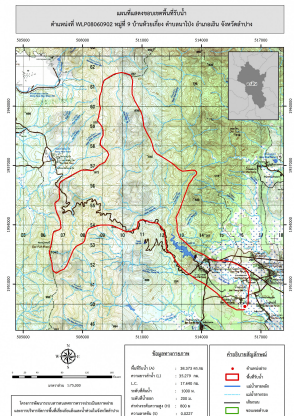
<p>ข้อมูลพื้นที่รับน้ำของฝาย</p> <p>A = 38.373 ตารางกิโลเมตร</p> <p>L = 35.279 กิโลเมตร</p> <p>LC = 17.64 กิโลเมตร</p> <p>H = 800 เมตร</p> <p>s = 0.0227</p> <p>Return period = 100 ปี</p> <p>อัตราการไหลสูงสุด = 78.61 ลบ.ม./วินาที</p>	<p>สภาพโดยรวมของฝาย</p> <p>เนื่องจากตัวฝายค่อนข้างทรุดโทรมไม่คุ้มค่าในการปรับปรุงซ่อมแซมสามารถใช้งานต่อไปได้หลังจากนั้นควรรื้อถอน และก่อสร้างใหม่</p> <p>แนวทางแก้ไขปรับปรุงเบื้องต้น</p> <p>มีสภาพโดยรวมยังพอใช้งานได้เนื่องจากสภาพฝายมีอายุการใช้งานค่อนข้างมากไม่เหมาะกับการปรับปรุงสามารถใช้งานต่อไปได้แต่หากเกิดความเสียหายเพิ่มเติมควรรื้อถอน และก่อสร้างใหม่ระหว่างการใช้งานควรวางมาตรการขุดลอก และกำจัดวัชพืชตามเวลาที่เหมาะสม</p>
--	--
