ชื่อฝาย ทองตั้งเย็น ชื่อลำน้ำ ห้วยชะยา ก ลำน้ำสาขาของ แม่น้ำวัง ประเภทลำน้ำ ลำห้วย วันที่สำรวจ 18 มิ.ย. 67
 หมู่บ้าน หมู่ที่ 04 ห้วยไร่ ตำบล ผาบึง อำเภอ แม่พริก จังหวัด ลำปาง
 ก่อสร้าง เมื่อปี พ.ศ. อายุฝาย มากกว่า 20 ปี หน่วยงานรับผิดชอบ - ออกแบบเอง

ผลการตรวจสอบสภาพฝาย

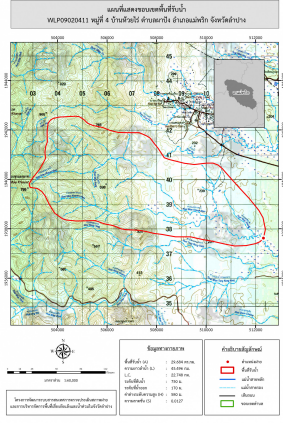
พื้นที่รับน้ำของฝายและข้อมูลประกอบ	สภาพโดยรวมของฝายและแนวทางแก้ไขปรับปรุงเบื้องต้น

<p>ข้อมูลพื้นที่รับน้ำของฝาย A = 29.684 ตารางกิโลเมตร L = 45.496 กิโลเมตร LC = 22.748 กิโลเมตร H = 580 เมตร s = 0.0127 Return period = 100 ปี อัตราการไหลสูงสุด = 66.86 ลบ.ม./วินาที</p>	<p>สภาพโดยรวมของฝาย</p> <p>เป็นฝาย คสล. มีอายุมากกว่า 20 ปี มีสภาพในแต่ละส่วนดังนี้ ส่วน Protection เหนือน้ำ : ไม่มี ส่วนเหนือน้ำ : ไม่สามารถมองเห็น ส่วนควบคุมน้ำ : ปกติสามารถใช้งานได้ มีวัชพืชขึ้นน้อย ส่วนท้ายน้ำ : ปกติสามารถใช้งานได้ มีวัชพืชขึ้นน้อย ส่วน Protection ท้ายน้ำ : ไม่มี ระบบส่งน้ำ : ปกติมีวัชพืชขึ้นน้อย มีสภาพตะกอนหน้าฝาย : ปานกลาง</p> <p>แนวทางแก้ไขปรับปรุงเบื้องต้น</p> <p>มีสภาพโดยรวมปกติ ควรวางมาตรการขุดลอก และกำจัดวัชพืชตามเวลาที่เหมาะสม</p>
