ชื่อฝาย ชื่อลำน้ำ ห้วยแม่ทะ ลำน้ำสาขาของ แม่น้ำจาง ประเภทลำน้ำ ลำห้วย วันที่สำรวจ 10 พ.ค. 66
 หมู่บ้าน หมู่ที่ 1 แม่ทะ ตำบล แม่ทะ อำเภอ แม่ทะ จังหวัด ลำปาง
 ก่อสร้าง เมื่อปี พ.ศ. อายุฝาย มากกว่า 20 ปี หน่วยงานรับผิดชอบ ที่ว่าการอำเภอแม่ทะ ไซ้แบบมาตรฐาน : มข.2527

ผลการตรวจสอบสภาพฝาย

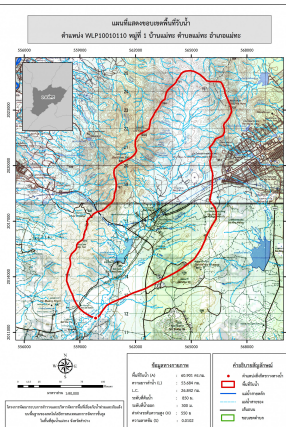
<p>ข้อมูลพื้นที่รับน้ำของฝาย</p> <p>A = 60.9 ตารางกิโลเมตร L = 53.68 กิโลเมตร LC = 26.84 กิโลเมตร H = 550 เมตร s = 0.01 Return period = 100 ปี อัตราการไหลสูงสุด = 105.17 ลบ.ม./วินาที</p>	<p>สภาพโดยรวมของฝาย</p> <p>"เป็นฝาย มข.2527 ในความรับผิดชอบของ เทศบาลตำบลแม่ทะ มีสภาพดังนี้ ส่วนควบคุมน้ำ : สภาพโดยรวมปกติสามารถใช้งานได้มีวัชพืชขึ้นน้อย ส่วนท้ายน้ำ : สภาพโดยรวมปกติสามารถใช้งานได้มีวัชพืชขึ้นน้อย ระบบส่งน้ำ : ไม่สามารถมองเห็นได้"</p> <p>แนวทางแก้ไขปรับปรุงเบื้องต้น</p> <p>โดยรวมตัวฝายมีสภาพปกติสามารถใช้งานได้ ควรวางแผนการขุดลอกกำจัดวัชพืชตามระยะเวลาที่เหมาะสมของพื้นที่</p>
