ชื่อฝาย ชื่อลำน้ำ ห้วยม่วงคำ ลำน้ำสาขาของ ห้วยแม่ทะ/แม่น้ำจาง ประเภทลำน้ำ ลำห้วย วันที่สำรวจ 10 พ.ค. 66
 หมู่บ้าน หมู่ที่ 9 แม่ทะม่วงคำ ตำบล แม่ทะ อำเภอ แม่ทะ จังหวัด ลำปาง
 ก่อสร้าง เมื่อปี พ.ศ. อายุฝาย มากกว่า 20 ปี หน่วยงานรับผิดชอบ เทศบาลตำบลแม่ทะ ใช้แบบมาตรฐาน : มข.2527

ผลการตรวจสอบสภาพฝาย

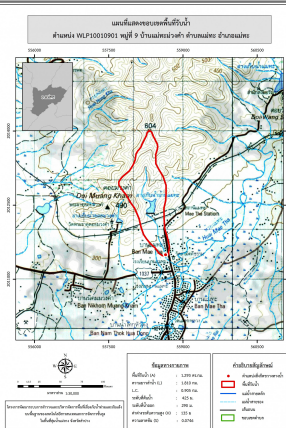
<p>ข้อมูลพื้นที่รับน้ำของฝาย A = 1.29 ตารางกิโลเมตร L = 1.81 กิโลเมตร LC = 0.9 กิโลเมตร H = 135 เมตร s = 0.07 c = 0.1 I = 120 มิลลิเมตร/ชั่วโมง Return period = 100 ปี อัตราการไหลสูงสุด = 4.32 ลบ.ม./วินาที</p>	<p>สภาพโดยรวมของฝาย</p> <p>เป็นฝาย มข.2527 มีองค์ประกอบ 2 ส่วน คือ ส่วนควบคุมน้ำ และส่วนท้ายน้ำ โดยรวมมีสภาพดังนี้</p> <p>ส่วนควบคุมน้ำ : สภาพโดยทั่วไปมีสภาพปกติสามารถใช้งานได้ มีตะกอนบริเวณหน้าฝายน้อย มีวัชพืชขึ้นน้อย</p> <p>ส่วนท้ายน้ำ : สภาพโดยทั่วไปมีสภาพปกติสามารถใช้งานได้ มีวัชพืชขึ้นน้อย และมีตะกอนน้อย</p> <p>แนวทางแก้ไขปรับปรุงเบื้องต้น</p> <p>ตัวฝายมีสภาพปกติสามารถใช้งานได้ ควรวางมาตรการขุดลอก และกำจัดวัชพืชตามระยะเวลาที่เหมาะสมของพื้นที่</p>
