ชื่อฝาย ชื่อลำน้ำ ห้วยแม่ทะ ลำน้ำสาขาของ แม่น้ำจาง ประเภทลำน้ำ ลำห้วย วันที่สำรวจ 11 พ.ค. 66
 หมู่บ้าน หมู่ที่ 2 หลวง ตำบล นาครี อำเภอบางแก้ว จังหวัด ลำปาง
 ก่อสร้าง เมื่อปี พ.ศ. อายุฝาย มากกว่า 20 ปี หน่วยงานรับผิดชอบ เทศบาลตำบลนาครี ไซ้แบบมาตรฐาน : มข.2527

ผลการตรวจสอบสภาพฝาย

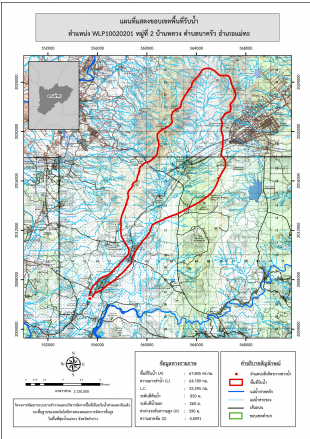
พื้นที่รับน้ำของฝายและข้อมูลประกอบ	สภาพโดยรวมของฝายและแนวทางแก้ไขปรับปรุงเบื้องต้น

<p>ข้อมูลพื้นที่รับน้ำของฝาย A = 67.81 ตารางกิโลเมตร L = 64.79 กิโลเมตร LC = 32.4 กิโลเมตร H = 590 เมตร s = 0.01 Return period = 100 ปี อัตราการไหลสูงสุด = 112.53 ลบ.ม./วินาที</p>	<p>สภาพโดยรวมของฝาย</p> <p>เป็นฝายในความรับผิดชอบของเทศบาลตำบลนาครี</p> <p>ตัวฝายค่อนข้างทรุดโทรมไม่คุ้มค่าในการปรับปรุงไม่สามารถปรับปรุงได้</p> <p>แนวทางแก้ไขปรับปรุงเบื้องต้น</p> <p>ตัวฝายมีสภาพค่อนข้างทรุดโทรมไม่เหมาะกับการปรับปรุงสามารถใช้งานต่อไปได้จนกว่าจะหมดสภาพ หลังจากนั้นควรรื้อถอน และก่อสร้างใหม่ให้มีรูปแบบ และขนาดที่เหมาะสมกับพื้นที่ และปริมาณน้ำหลาก</p>
