ชื่อฝาย บ้านเหมียง ชื่อลำน้ำ ห้วยแม่ทะ ลำน้ำสาขาของ แม่น้ำจาง ประเภทลำน้ำ ลำห้วย วันที่สำรวจ 11 พ.ค. 66
 หมู่บ้าน หมู่ที่ 10 เหมียง ตำบล นาครี อำเภอ แม่ทะ จังหวัด ลำปาง
 ก่อสร้าง เมื่อปี พ.ศ. 2533 อายุฝาย 33 หน่วยงานรับผิดชอบ เทศบาลตำบลนาครี ใช้แบบมาตรฐาน : กรมชลประทาน

ผลการตรวจสอบสภาพฝาย

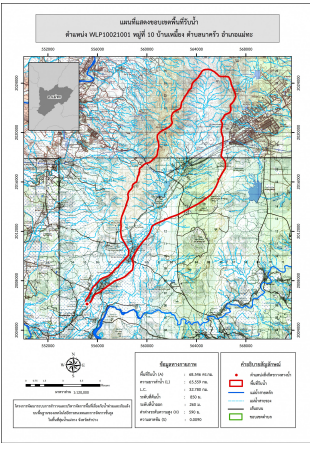
พื้นที่รับน้ำของฝายและข้อมูลประกอบ		สภาพโดยรวมของฝายและแนวทางแก้ไขปรับปรุงเบื้องต้น

<p>ข้อมูลพื้นที่รับน้ำของฝาย</p> <p>A = 68.55 ตารางกิโลเมตร</p> <p>L = 65.56 กิโลเมตร</p> <p>LC = 32.78 กิโลเมตร</p> <p>H = 590 เมตร</p> <p>s = 0.01</p> <p>Return period = 100 ปี</p> <p>อัตราการไหลสูงสุด = 113.3 ลบ.ม./วินาที</p>	<p>สภาพโดยรวมของฝาย</p> <p>เป็นฝาย คสล. ในความรับผิดชอบของ เทศบาลตำบลป่าตัน ได้รับถ่ายโอนจากกรมชลประทาน มืองค์ประกอบ และสภาพฝายดังนี้</p> <p>ส่วน Protection เหนือน้ำ : ไม่สามารถมองเห็นได้</p> <p>ส่วนเหนือน้ำ : มีสภาพปกติสามารถใช้งานได้มีวัชพืชขึ้นน้อย มีตะกอนน้อย</p> <p>ส่วนควบคุมน้ำ : มีสภาพปกติสามารถใช้งานได้</p> <p>แต่ประตูระบายน้ำชำรุดทุกบานไม่สามารถเปิด/ปิดได้</p> <p>ส่วนท้ายน้ำ : สภาพโดยรวมปกติสามารถใช้งานได้มีวัชพืชขึ้นน้อย</p> <p>ส่วน Protection ท้ายน้ำ : สภาพโดยรวมปกติสามารถใช้งานได้มีวัชพืชขึ้นน้อย</p> <p>แนวทางแก้ไขปรับปรุงเบื้องต้น</p> <p>ตัวฝายโดยรวมมีสภาพปกติ มีวัชพืชขึ้นน้อย สามารถใช้งานได้ตามปกติ แต่ประตูระบายน้ำชำรุด ดังนั้นควรได้รับ การตรวจสอบว่าสามารถปรับปรุงซ่อมแซมได้หรือไม่หากไม่สามารถซ่อมแซมได้ ควรเปลี่ยนประตูระบายน้ำใหม่ ควรวางมาตรการขุดลอก และกำจัดวัชพืชตามระยะเวลาที่เหมาะสม ของพื้นที่</p>
