ชื่อฝาย ชื่อลำน้ำ ห้วยแม่ฮีบ ลำน้ำสาขาของ ห้วยแม่วะ/แม่น้ำจาง ประเภทลำน้ำ ลำห้วย วันที่สำรวจ 12 พ.ค. 66
 หมู่บ้าน หมู่ที่ 3 แม่ฮีบ ตำบล บ้านกิว อำเภอ แม่ทะ จังหวัด ลำปาง
 ก่อสร้าง เมื่อปี พ.ศ. อายุฝาย มากกว่า 30 ปี หน่วยงานรับผิดชอบ ที่ว่าการอำเภอแม่ทะ ไซ้แบบมาตรฐาน : มข.2527

ผลการตรวจสอบสภาพฝาย

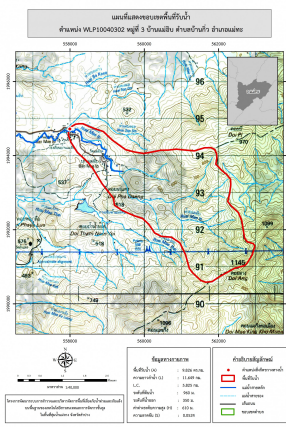
พื้นที่รับน้ำของฝายและข้อมูลประกอบ	สภาพโดยรวมของฝายและแนวทางแก้ไขปรับปรุงเบื้องต้น

<p>ข้อมูลพื้นที่รับน้ำของฝาย</p> <p>A = 9.83 ตารางกิโลเมตร</p> <p>L = 11.65 กิโลเมตร</p> <p>LC = 5.83 กิโลเมตร</p> <p>H = 610 เมตร</p> <p>s = 0.05</p> <p>c = 0.1</p> <p>I = 75 มิลลิเมตร/ชั่วโมง</p> <p>Return period = 100 ปี</p> <p>อัตราการไหลสูงสุด = 20.49 ลบ.ม./วินาที</p>	<p>สภาพโดยรวมของฝาย</p> <p>เป็นฝาย มข.2527 ในความรับผิดชอบของ อบต.บ้านกิว มีสภาพค่อนข้างทรุดโทรม แต่ยังคงใช้งานต่อไปได้ไม่เหมาะกับการปรับปรุงซ่อมแซม</p> <p>แนวทางแก้ไขปรับปรุงเบื้องต้น</p> <p>ตัวฝายโดยรวมมีสภาพยังพอใช้งานได้แต่เนื่องจากเป็นฝายที่ค่อนข้างเก่ามีการทรุดโทรมตามกาลเวลาไม่เหมาะกับการปรับปรุงซ่อมแซมสามารถใช้งานได้จนกว่าจะหมดสภาพ ควรวางแผนการขุดลอก และกำจัดวัชพืชตามระยะเวลาที่เหมาะสมของพื้นที่ หลังจากนั้นจึงรื้อถอน และก่อสร้างใหม่ในรูปแบบ และขนาดที่เหมาะสม</p>
