ชื่อฝาย ทุ่งโป่งหลวง ชื่อลำน้ำ ห้วยแม่มนาน ลำน้ำสาขาของ แม่น้ำจาง ประเภทลำน้ำ ลำห้วย วันที่สำรวจ 30 พ.ค. 66
 หมู่บ้าน หมู่ที่ 5 ทุ่ง ตำบล หัวเสือ อำเภอ แม่ทะ จังหวัด ลำปาง
 ก่อสร้าง เมื่อปี พ.ศ. อายุฝาย มากกว่า 15 ปี หน่วยงานรับผิดชอบ อบต.หัวเสือ

ผลการตรวจสอบสภาพฝาย

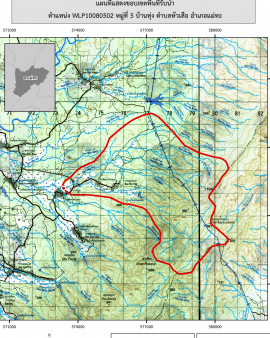
พื้นที่รับน้ำของฝายและข้อมูลประกอบ	สภาพโดยรวมของฝายและแนวทางแก้ไขปรับปรุงเบื้องต้น

<p>ข้อมูลพื้นที่รับน้ำของฝาย</p> <p>A = 24.67 ตารางกิโลเมตร</p> <p>L = 21.64 กิโลเมตร</p> <p>LC = 10.82 กิโลเมตร</p> <p>H = 670 เมตร</p> <p>s = 0.03</p> <p>c = 0.1</p> <p>I = มิลลิเมตร/ชั่วโมง</p> <p>Return period = 100 ปี</p> <p>อัตราการไหลสูงสุด = 59.51 ลบ.ม./วินาที</p>	<p>สภาพโดยรวมของฝาย</p> <p>"เป็นฝาย มข.2527 มีองค์ประกอบ 3 ส่วน คือ ส่วนควบคุมน้ำ ส่วนท้ายน้ำ และระบบส่งน้ำ มีสภาพดังนี้ ส่วนควบคุมน้ำ : มีการกัดเซาะน้อย มีตะกอนบริเวณหน้าฝายปานกลาง มีวัชพืชขึ้นน้อย มีเศษไม้มาติดบริเวณส่วนควบคุมน้ำ และส่วนท้ายน้ำค่อนข้างมาก ส่วนท้ายน้ำ : มีการกัดเซาะน้อย สภาพโดยรวมปกติสามารถใช้งานได้มีวัชพืชขึ้นปานกลาง"</p> <p>แนวทางแก้ไขปรับปรุงเบื้องต้น</p> <p>ตัวฝายโดยรวมมีสภาพยังใช้งานได้ ควรกำจัดเศษไม้ และสิ่งปฏิกูลที่มาติดบริเวณตัวฝายออก และวางมาตรการขุดลอก และกำจัดวัชพืชตามระยะเวลาที่เหมาะสมของพื้นที่</p>
