ชื่อฝาย เหมืองบอ ก ชื่อลำน้ำ ห้วยแม่สามขา ลำน้ำสาขาของ แม่น้ำจาง/แม่น้ำวัง ประเภทลำน้ำ ลำห้วย วันที่สำรวจ 30 พ.ค. 66  
 หมู่บ้าน หมู่ที่ 6 สามขา ตำบล หัวเสือ อำเภอ แม่ทะ จังหวัด ลำปาง  
 ก่อสร้าง เมื่อปี พ.ศ. อายุฝาย มากกว่า 20 ปี หน่วยงานรับผิดชอบ อบต.หัวเสือ ใช้แบบมาตรฐาน : มข.2527

## ผลการตรวจสอบสภาพฝาย

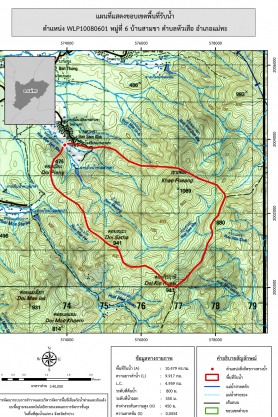
พื้นที่รับน้ำของฝายและข้อมูลประกอบ	สภาพโดยรวมของฝายและแนวทางแก้ไขปรับปรุงเบื้องต้น

<p>ข้อมูลพื้นที่รับน้ำของฝาย</p> <p>A = 10.48 ตารางกิโลเมตร</p> <p>L = 9.92 กิโลเมตร</p> <p>LC = 4.96 กิโลเมตร</p> <p>H = 450 เมตร</p> <p>s = 0.05</p> <p>c = 0.1</p> <p>I = 75 มิลลิเมตร/ชั่วโมง</p> <p>Return period = 100 ปี</p> <p>อัตราการไหลสูงสุด = 21.85 ลบ.ม./วินาที</p>	<p>สภาพโดยรวมของฝาย</p> <p>เป็นฝายในความรับผิดชอบของ อบต.หัวเสือ</p> <p>ตัวฝายได้รับความเสียหายมากไม่สามารถปรับปรุงได้</p> <p>แนวทางแก้ไขปรับปรุงเบื้องต้น</p> <p>ตัวฝายได้รับความเสียหายมาก ควรรื้อถอน และก่อสร้างใหม่ให้มีรูปแบบและขนาดที่เหมาะสมกับพื้นที่ และปริมาณน้ำหลาก</p>
