ชื่อฝาย วังโค้ง ชื่อลำน้ำ ห้วยแม่ต๋อน ลำน้ำสาขาของ แม่น้ำจาง ประเภทลำน้ำ ลำห้วย วันที่สำรวจ 31 พ.ค. 66
 หมู่บ้าน หมู่ที่ 2 ทุ่งตอน ตำบล วังเงิน อำเภอ แม่ทะ จังหวัด ลำปาง
 ก่อสร้าง เมื่อปี พ.ศ. 2534 อายุฝาย 32 หน่วยงานรับผิดชอบ อบต.วังเงิน ใช้แบบมาตรฐาน : มข.2527

ผลการตรวจสอบสภาพฝาย

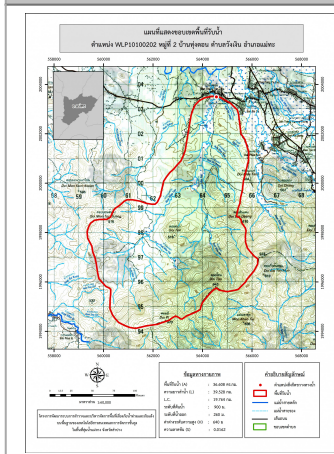
พื้นที่รับน้ำของฝายและข้อมูลประกอบ

ข้อมูลพื้นที่รับน้ำของฝาย
 A = 36.61 ตารางกิโลเมตร
 L = 39.53 กิโลเมตร
 LC = 19.76 กิโลเมตร
 H = 640 เมตร
 s = 0.02
 Return period = 100 ปี
 อัตราการไหลสูงสุด = 76.31 ลบ.ม./วินาที
