ชื่อฝาย ทุงท่า ชื่อลำน้ำ ห้วยแม่ตีบ ลำน้ำสาขาของ ห้วยแม่มาย/แม่น้ำจาง ประเภทลำน้ำ ลำห้วย วันที่สำรวจ 31 พ.ค. 66  
 หมู่บ้าน หมู่ที่ 4 นาดง ตำบล วังเงิน อำเภอ แม่ทะ จังหวัด ลำปาง  
 ก่อสร้าง เมื่อปี พ.ศ. 2557 อายุฝาย 9 หน่วยงานรับผิดชอบ อบต.วังเงิน ออกแบบเอง

พิกัดฝาย			
X(UTM)	566135	Y(UTM)	2000740

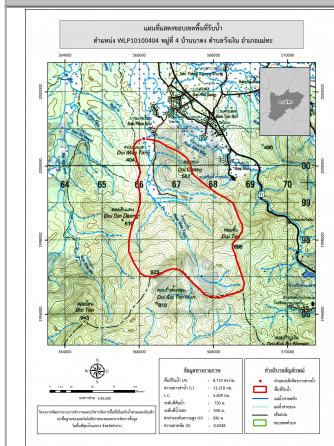
#### พื้นที่รับน้ำของฝายและข้อมูลประกอบ

**ข้อมูลพื้นที่รับน้ำของฝาย**  
 A = 8.71 ตารางกิโลเมตร  
 L = 11.22 กิโลเมตร  
 LC = 5.61 กิโลเมตร  
 H = 390 เมตร  
 s = 0.03  
 c = 0.1  
 I = 70 มิลลิเมตร/ชั่วโมง  
 Return period = 100 ปี  
 อัตราการไหลสูงสุด = 16.95 ลบ.ม./วินาที
