ชื่อฝาย หนองตันปง ชื่อลำน้ำ ห้วยแม่มาย ลำน้ำสาขาของ แม่น้ำจาง ประเภทลำน้ำ ลำห้วย วันที่สำรวจ 25 พ.ค. 66
 หมู่บ้าน หมู่ที่ 5 แพะใหม่ ตำบล วังเงิน อำเภอ แม่ทะ จังหวัด ลำปาง
 ก่อสร้าง เมื่อปี พ.ศ. อายุฝาย มากกว่า 20 ปี หน่วยงานรับผิดชอบ อบต.วังเงิน ใช้แบบมาตรฐาน : มข.2527

ผลการตรวจสอบสภาพฝาย

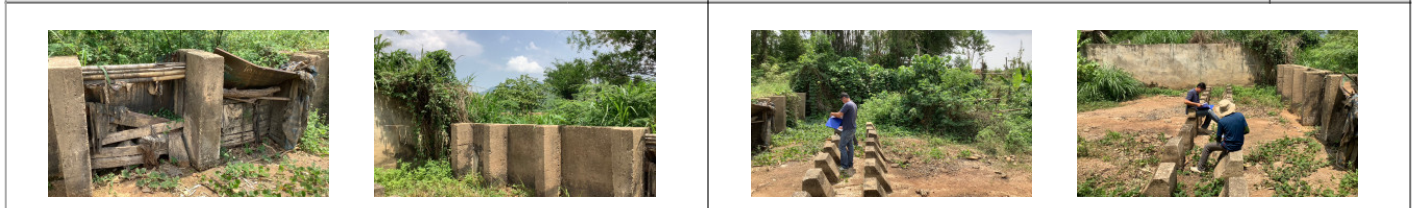
1. ส่วนป้องกันเหนือน้ำ : ใช้งานได้ดี ปานกลาง ทรุดโทรม ตะกอนมีมาก 2. ส่วนเหนือน้ำ : ใช้งานได้ดี ปานกลาง ทรุดโทรม ตะกอนมีมาก

3. ส่วนควบคุมน้ำ : ใช้งานได้ดี ปานกลาง ทรุดโทรม ตะกอนมีน้อย 4. ส่วนท้ายน้ำ : ใช้งานได้ดี ปานกลาง ทรุดโทรม ตะกอนมีน้อย

สภาพโดยรวมของฝาย
 เป็นฝาย มข.2527 ในความรับผิดชอบของ อบต.วังเงิน มีสภาพค่อนข้างทรุดโทรม โดยเฉพาะส่วนท้ายน้ำ แต่ยังไม่พร้อมใช้งานต่อไปได้ไม่เหมาะกับการปรับปรุงซ่อมแซม
แนวทางแก้ไขปรับปรุงเบื้องต้น
 ตัวฝายโดยรวมมีสภาพยังพอใช้งานได้เนื่องจากเป็นฝายที่ค่อนข้างเก่ามีการทรุดโทรมตามกาลเวลาไม่เหมาะกับการปรับปรุงซ่อมแซมสามารถใช้งานต่อไปได้จนกว่าจะหมดสภาพ หลังจากนั้นจึงรื้อถอน และก่อสร้างใหม่ในรูปแบบ และขนาดที่เหมาะสม

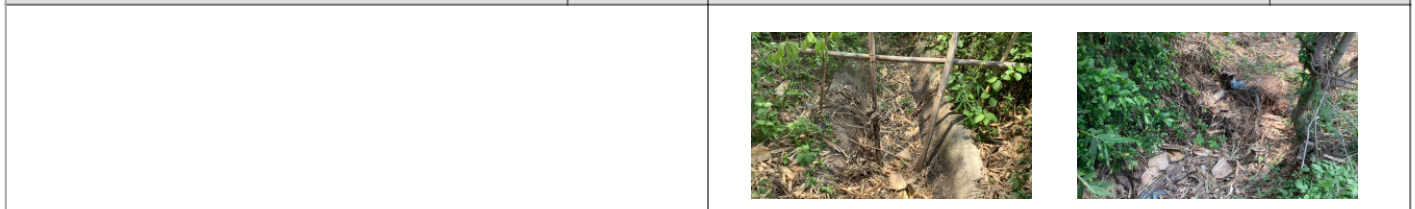
5. ส่วนป้องกันท้ายน้ำ : ใช้งานได้ดี ปานกลาง ทรุดโทรม ตะกอนมีน้อย 6. ระบบส่งน้ำ : ใช้งานได้ดี ปานกลาง ทรุดโทรม ตะกอนมีน้อย
