ชื่อฝาย ปู่เฒ่า ชื่อลำน้ำ ห้วยแม่มาลัย ลำน้ำสาขาของ แม่น้ำจาง ประเภทลำน้ำ ลำห้วย วันที่สำรวจ 25 พ.ค. 66  
 หมู่บ้าน หมู่ที่ 5 แพะใหม่ ตำบล วังเงิน อำเภอ แม่ทะ จังหวัด ลำปาง  
 ก่อสร้าง เมื่อปี พ.ศ. อายุฝาย มากกว่า 20 ปี หน่วยงานรับผิดชอบ อบต.วังเงิน ไซ้แบบมาตรฐาน : มข.2527

**ผลการตรวจสอบสภาพฝาย**

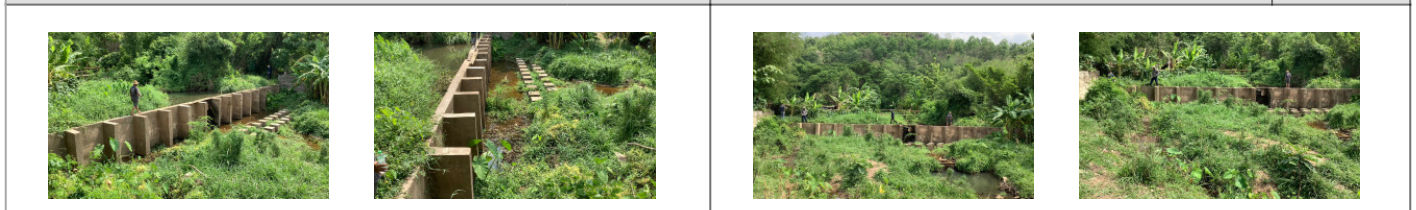
3. ส่วนควบคุมน้ำ : <input checked="" type="checkbox"/> ใช้งานได้ดี <input type="checkbox"/> ปานกลาง <input type="checkbox"/> ทรุดโทรม	ตะกอนมีปานกลาง	4. ส่วนท้ายน้ำ : <input checked="" type="checkbox"/> ใช้งานได้ดี <input type="checkbox"/> ปานกลาง <input type="checkbox"/> ทรุดโทรม	ตะกอนมีน้อย
---	----------------	---	-------------

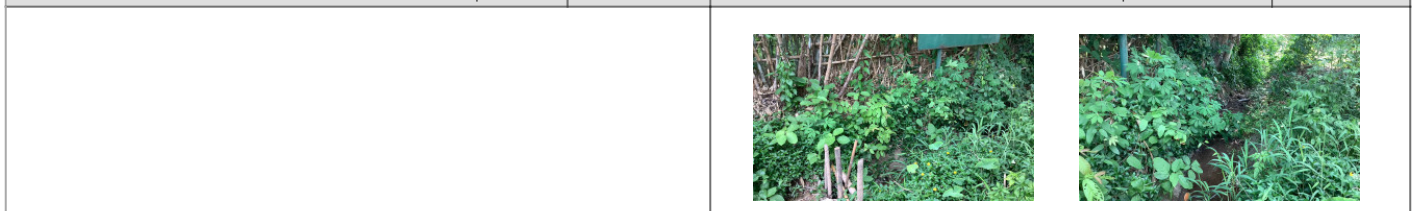
5. ส่วนป้องกันท้ายน้ำ : <input type="checkbox"/> ใช้งานได้ดี <input type="checkbox"/> ปานกลาง <input type="checkbox"/> ทรุดโทรม	ตะกอนมีปานกลาง	6. ระบบส่งน้ำ : <input checked="" type="checkbox"/> ใช้งานได้ดี <input type="checkbox"/> ปานกลาง <input type="checkbox"/> ทรุดโทรม	ตะกอนมีน้อย
---	----------------	--	-------------

<p>แผนที่แสดงเขตพื้นที่รับน้ำ          ฝาย WLP10100507 หมู่ 5 ตำบลวังเงิน อำเภอแม่ทะ จังหวัดลำปาง</p>	<p><b>ข้อมูลพื้นที่รับน้ำของฝาย</b></p> <p>A = 18.16 ตารางกิโลเมตร          L = 10.63 กิโลเมตร          LC = 5.31 กิโลเมตร          H = 340 เมตร          s = 0.03          c = 0.1          I = 70 มิลลิเมตร/ชั่วโมง          Return period = 100 ปี          อัตราการไหลสูงสุด = 35.35 ลบ.ม./วินาที</p> <p><b>สภาพโดยรวมของฝาย</b></p> <p>"เป็นฝาย มข.2527 มีองค์ประกอบ 3 ส่วน คือ ส่วนควบคุมน้ำ ส่วนท้ายน้ำ และระบบส่งน้ำ มีสภาพดังนี้          ส่วนควบคุมน้ำ : มีการกัดเซาะน้อย โดยรวมสามารถใช้งานได้ มีวัชพืชขึ้นน้อย          มีการก่อดินประตูระบายน้ำทำให้ไม่สามารถระบายตะกอนหน้าฝายได้ ส่วนท้ายน้ำ : มีการกัดเซาะน้อย          สภาพโดยรวมปกติสามารถใช้งานได้มีวัชพืชขึ้นน้อย ระบบส่งน้ำ :          สภาพโดยรวมปกติสามารถใช้งานได้มีวัชพืชขึ้นน้อย"  <b>แนวทางแก้ไขปรับปรุงเบื้องต้น</b>          ตัวฝายโดยรวมมีสภาพยังพอใช้งานได้สามารถใช้งานต่อไปได้ควรได้รับการขุดลอกเนื่องจากมีตะกอนหน้าฝายมาก          และวางมาตรการขุดลอก และกำจัดวัชพืชตามระยะเวลาที่เหมาะสมของพื้นที่</p>
