ชื่อฝาย นาค ชื่อลำน้ำ ห้วยแม่มาย ลำน้ำสาขาของ แม่น้ำจาง ประเภทลำน้ำ ลำห้วย วันที่สำรวจ 25 พ.ค. 66
 หมู่บ้าน หมู่ที่ 5 แพะใหม่ ตำบล วังเงิน อำเภอ แม่ทะ จังหวัด ลำปาง
 ก่อสร้าง เมื่อปี พ.ศ. อายุฝาย มากกว่า 40 ปี หน่วยงานรับผิดชอบ อบต.วังเงิน

ผลการตรวจสอบสภาพฝาย

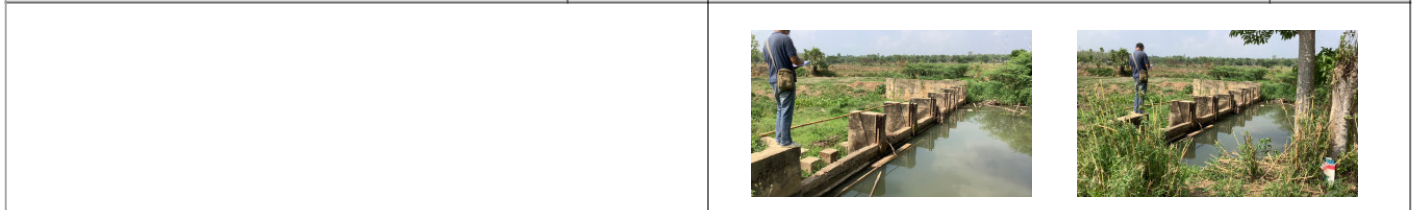
1. ส่วนป้องกันเหนือน้ำ : ใช้งานได้ดี ปานกลาง ทรุดโทรม ตะกอนมีมาก 2. ส่วนเหนือน้ำ : ใช้งานได้ดี ปานกลาง ทรุดโทรม ตะกอนมีมาก

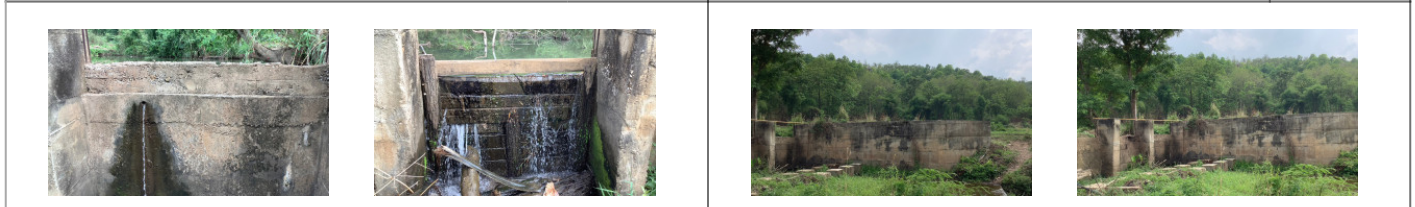
3. ส่วนควบคุมน้ำ : ใช้งานได้ดี ปานกลาง ทรุดโทรม 4. ส่วนท้ายน้ำ : ใช้งานได้ดี ปานกลาง ทรุดโทรม ตะกอนมีน้อย

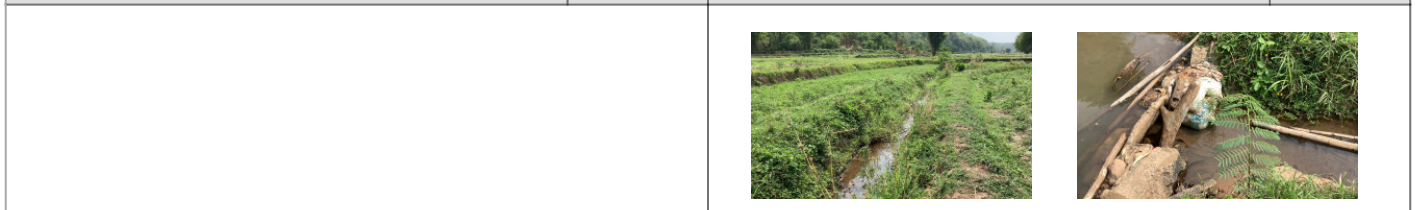
5. ส่วนป้องกันท้ายน้ำ : ใช้งานได้ดี ปานกลาง ทรุดโทรม ตะกอนมีน้อย 6. ระบบส่งน้ำ : ใช้งานได้ดี ปานกลาง ทรุดโทรม ตะกอนมีน้อย

<p>ข้อมูลพื้นที่รับน้ำของฝาย</p> <p>A = 18.5 ตารางกิโลเมตร</p> <p>L = 10.9 กิโลเมตร</p> <p>LC = 5.45 กิโลเมตร</p> <p>H = 340 เมตร</p> <p>s = 0.03</p> <p>c = 0.1</p> <p>l = 70 มิลลิเมตร/ชั่วโมง</p> <p>Return period = 100 ปี</p> <p>อัตราการไหลสูงสุด = 35.99 ลบ.ม./วินาที</p>	<p>สภาพโดยรวมของฝาย</p> <p>"เป็นฝาย มข.2527 มีองค์ประกอบ 3 ส่วน คือ ส่วนควบคุมน้ำ ส่วนท้ายน้ำ และระบบส่งน้ำ มีสภาพดังนี้</p> <p>ส่วนควบคุมน้ำ : มีการกัดเซาะน้อย โดยรวมสามารถใช้งานได้ มีวัชพืชขึ้นน้อย</p> <p>มีการก่อดินประตูระบายน้ำทำให้ไม่สามารถระบายตะกอนหน้าฝายได้ ส่วนท้ายน้ำ : มีการกัดเซาะน้อย</p> <p>สภาพโดยรวมปกติสามารถใช้งานได้มีวัชพืชขึ้นน้อย ระบบส่งน้ำ : สภาพโดยรวมปกติสามารถใช้งานได้มีวัชพืชขึ้นน้อย"</p> <p>แนวทางแก้ไขปรับปรุงเบื้องต้น</p> <p>ตัวฝายโดยรวมมีสภาพยังพอใช้งานได้สามารถใช้งานต่อไปได้ควรได้รับการขุดลอกเนื่องจากมีตะกอนหน้าฝายมาก และวางมาตรการขุดลอก และกำจัดวัชพืชตามระยะเวลาที่เหมาะสมของพื้นที่</p>
--	---	---
