ชื่อฝาย ชื่อลำน้ำ ห้วยแม่มาย ลำน้ำสาขาของ แม่น้ำจาง ประเภทลำน้ำ ลำห้วย วันที่สำรวจ 25 พ.ค. 66
 หมู่บ้าน หมู่ที่ 7 มาย ตำบล วังเงิน อำเภอ แม่ทะ จังหวัด ลำปาง
 ก่อสร้าง เมื่อปี พ.ศ. 2560 อายุฝาย 6 หน่วยงานรับผิดชอบ อบต.วังเงิน ออกแบบเอง

ผลการตรวจสอบสภาพฝาย

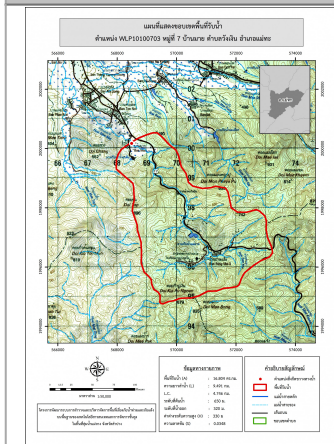
พื้นที่รับน้ำของฝายและข้อมูลประกอบ

ข้อมูลพื้นที่รับน้ำของฝาย
 A = 16.8 ตารางกิโลเมตร
 L = 9.49 กิโลเมตร
 LC = 4.75 กิโลเมตร
 H = 330 เมตร
 s = 0.03
 c = 0.1
 I = 70 มิลลิเมตร/ชั่วโมง
 Return period = 100 ปี
 อัตราการไหลสูงสุด = 32.7 ลบ.ม./วินาที
