ชื่อฝาย -

ชื่อลำน้ำ แม่ฮาว

จังหวัด ลำปาง

ผลการตรวจสอบสภาพฝาย

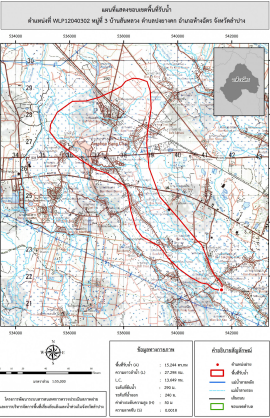
| พื้นที่รับน้ำของฝายและข้อมูลประกอบ | สภาพโดยรวมของฝายและแนวทางแก้ไขปรับปรุงเบื้องต้น |
|---|---|
| <div></div> <div>ข้อมูลพื้นที่รับน้ำของฝาย<br/>A = 15.244 ตารางกิโลเมตร<br/>L = 27.298 กิโลเมตร<br/>LC = 13.649 กิโลเมตร<br/>H = 50 เมตร<br/>s = 0.0018<br/>c = 0.2<br/>I = 15 มิลลิเมตร/ชั่วโมง<br/>Return period = 100 ปี<br/>อัตราการไหลสูงสุด = 12.71 ลบ.ม./วินาที</div> | <div>สภาพโดยรวมของฝาย</div> <div>"เป็นฝาย คสล. มีอายุมากกว่า 20 ปี มีสภาพในแต่ละส่วนดังนี้ ส่วน Protection เหนือน้ำ : ไม่มี ส่วนเหนือน้ำ : ไม่มี ส่วนควบคุมน้ำ : มีการกัดเซาะ ทรุดตัว และแตกร้าวเล็กน้อย โดยรวมยังใช้งานได้ ส่วนท้ายน้ำ : มีการกัดเซาะ ทรุดตัว และแตกร้าวเล็กน้อย โดยรวมยังใช้งานได้ ส่วน Protection ท้ายน้ำ : ไม่มี ระบบส่งน้ำ : ไม่มี มีสภาพตะกอนหน้าฝาย : น้อย"</div> <div>แนวทางแก้ไขปรับปรุงเบื้องต้น</div> <div>มีสภาพโดยรวมยังพอใช้งานได้เนื่องจากสภาพฝายมีอายุการใช้งานค่อนข้างมากหากซ่อมแซมอาจไม่คุ้มค่า และอาจไม่ทนทานดังนั้นสามารถใช้งานต่อไปได้แต่หากเกิดความเสียหายเพิ่มเติมควรรื้อถอน และก่อสร้างใหม่ ระหว่างการใช้งานควรวางแผนการขุดลอก และกำจัดวัชพืชตามเวลาที่เหมาะสม</div> |
