ชื่อฝาย - ชื่อลำน้ำ แม่อาว ลำน้ำสาขาของ แม่อาว/แม่น้ำวัง ประเภทลำน้ำ ลำห้วย วันที่สำรวจ 9 ต.ค. 66
 หมู่บ้าน หมู่ที่ 03 สันหลวง ตำบล ปงยางคก อำเภอ หางฉัตร จังหวัด ลำปาง
 ก่อสร้าง เมื่อปี พ.ศ. อายุฝาย มากกว่า 15 ปี หน่วยงานรับผิดชอบ เทศบาลตำบลปงยางคก ออกแบบเอง

ผลการตรวจสอบสภาพฝาย

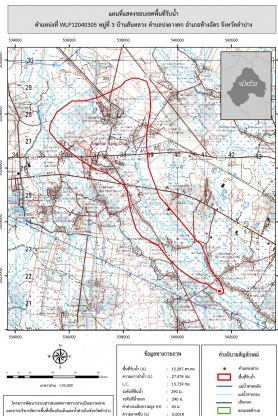
<p>ข้อมูลพื้นที่รับน้ำของฝาย A = 15.287 ตารางกิโลเมตร L = 27.478 กิโลเมตร LC = 13.739 กิโลเมตร H = 50 เมตร s = 0.0018 c = 0.2 I = 15 มิลลิเมตร/ชั่วโมง Return period = 100 ปี อัตราการไหลสูงสุด = 12.75 ลบ.ม./วินาที</p>	<p>สภาพโดยรวมของฝาย "เป็นฝาย คลส. มีอายุมากกว่า 15 ปี มีสภาพในแต่ละส่วนดังนี้ ส่วน Protection เหนือน้ำ : ไม่มี ส่วนเหนือน้ำ : ไม่สามารถมองเห็น ส่วนควบคุมน้ำ : ถูกกัดเซาะได้รับความเสียหายค่อนข้างมาก ตัวฝายทรุดตัว ด้านข้างถูกกัดเซาะขาด ส่วนท้ายน้ำ : ถูกกัดเซาะพังเสียหายหมดสภาพ ส่วน Protection ท้ายน้ำ : ไม่มี ระบบส่งน้ำ : ปกติมีวัชพืชขึ้นน้อย มีสภาพตะกอนหน้าฝาย : น้อย"</p> <p>แนวทางแก้ไขปรับปรุงเบื้องต้น "ควรรื้อถอน และก่อสร้างใหม่โดยให้พิจารณาจาก 4 ส่วนดังนี้ 1. มีรูปแบบของฝายให้เหมาะสมกับลักษณะภูมิประเทศ ความลาดชันและปริมาณตะกอนในลำน้ำ 2. ความยาวสันฝายไม่น้อยกว่าความกว้างลำน้ำเดิม 3. ความสูงสันฝายเหมาะสมไม่ทำให้เกิดน้ำล้นตลิ่งในช่วงน้ำหลาก 4. อาคารสลายพลังงานด้านหลังตัวฝายสามารถลดพลังงานของน้ำไม่ทำให้เกิดการกัดเซาะท้ายฝาย"</p>
