ชื่อฝาย แกนดินเหนียว ชื่อลำน้ำ แม่สั้น ลำน้ำสาขาของ แมยว/แม่น้ำวัง ประเภทลำน้ำ ลำห้วย วันที่สำรวจ 3 ต.ค. 66  
 หมู่บ้าน หมู่ที่ 05 โป่งขวาง ตำบล แม่สั้น อำเภอ หางฉัตร จังหวัด ลำปาง  
 ก่อสร้าง เมื่อปี พ.ศ. 2559 อายุฝาย 7 หน่วยงานรับผิดชอบ อบจ.ลำปาง

ผลการตรวจสอบสภาพฝาย

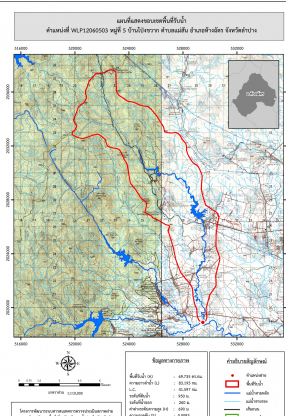
<p><b>ข้อมูลพื้นที่รับน้ำของฝาย</b>                      A = 69.735 ตารางกิโลเมตร                      L = 83.193 กิโลเมตร                      LC = 41.597 กิโลเมตร                      H = 690 เมตร                      s = 0.0083                      Return period = 100 ปี                      อัตราการไหลสูงสุด = 114.54 ลบ.ม./วินาที</p>	<p><b>สภาพโดยรวมของฝาย</b>                      เป็นฝายแกนดินเหนียวที่ถูกกัดเซาะพังเสียหายมองไม่เห็นตัวฝายแล้ว  <b>แนวทางแก้ไขปรับปรุงเบื้องต้น</b>                      ชาวบ้านไม่ต้องการฝายตัวนี้แล้ว ควรรื้อถอน และปรับสภาพลำน้ำให้คืนสู่สภาพเดิม</p>
