ชื่อฝาย ธกส. ชื่อลำน้ำ ห้วยเกียง ลำน้ำสาขาของ แม่น้ำปาย/แม่น้ำวัง ประเภทลำน้ำ ลำห้วย วันที่สำรวจ 25 ต.ค. 66
 หมู่บ้าน หมู่ที่ 01 หงผา ตำบล วอแก้ว อำเภอ หางฉัตร จังหวัด ลำปาง
 ก่อสร้าง เมื่อปี พ.ศ. 2557 อายุฝาย 9 หน่วยงานรับผิดชอบ อบต.วอแก้ว ออกแบบเอง

ผลการตรวจสอบสภาพฝาย

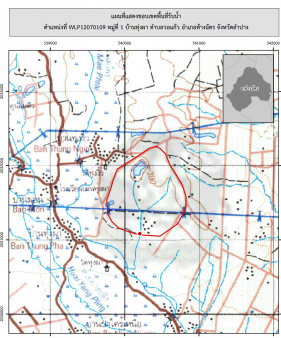
<p>ข้อมูลพื้นที่รับน้ำของฝาย</p> <p>A = 0.933 ตารางกิโลเมตร</p> <p>L = 1.345 กิโลเมตร</p> <p>LC = 0.673 กิโลเมตร</p> <p>H = 20 เมตร</p> <p>s = 0.0149</p> <p>c = 0.2</p> <p>I = 120 มิลลิเมตร/ชั่วโมง</p> <p>Return period = 100 ปี</p> <p>อัตราการไหลสูงสุด = 6.23 ลบ.ม./วินาที</p>	<p>สภาพโดยรวมของฝาย</p> <p>"เป็นฝาย คสล. ก่อสร้างเมื่อปี พ.ศ.2557 มีอายุ 9 ปี มีสภาพในแต่ละส่วนดังนี้ ส่วน Protection เหนื่อน้ำ : ไม่มี ส่วนเหนื่อน้ำ : ปกติมีวัชพืชขึ้นปานกลาง ส่วนควบคุมน้ำ : ปกติมีวัชพืชขึ้นปานกลาง ส่วนท้ายน้ำ : ปกติมีวัชพืชขึ้นปานกลาง ส่วน Protection ท้ายน้ำ : ไม่มี ระบบส่งน้ำ : ไม่มี เป็นท่อส่งน้ำไปใช้อุปโภค มีสภาพตะกอนหน้าฝาย : ปานกลาง"</p> <p>แนวทางแก้ไขปรับปรุงเบื้องต้น</p> <p>"มีสภาพโดยรวมปกติ ควรวางมาตรการขุดลอก และกำจัดวัชพืชตามเวลาที่เหมาะสม"</p>
