ชื่อฝาย - ชื่อลำน้ำ แม่ตัว ลำน้ำสาขาของ แม่ไพร/แม่ต๋อย/แม่น้ำวัง ประเภทลำน้ำ ลำห้วย วันที่สำรวจ 20 ต.ค. 66  
หมู่บ้าน หมู่ที่ 02 ทุ่งต้น-แม่ตัว ตำบล วอแก้ว อำเภอ ห้างฉัตร จังหวัด ลำปาง  
ก่อสร้าง เมื่อปี พ.ศ. 2556 อายุฝาย 10 หน่วยงานรับผิดชอบ อบต.วอแก้ว ออกแบบเอง

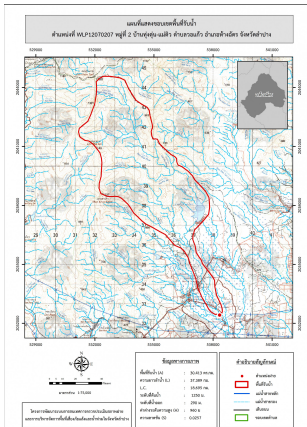
| พื้นที่รับน้ำของฝายและข้อมูลประกอบ | สภาพโดยรวมของฝายและแนวทางแก้ไขปรับปรุงเบื้องต้น |
|---|---|
| <p>ข้อมูลพื้นที่รับน้ำของฝาย<br/>A = 30.413 ตารางกิโลเมตร<br/>L = 37.389 กิโลเมตร<br/>LC = 18.695 กิโลเมตร<br/>H = 960 เมตร<br/>s = 0.0257<br/>Return period = 100 ปี<br/>อัตราการไหลสูงสุด = 67.89 ลบ.ม./วินาที</p> | <p><b>สภาพโดยรวมของฝาย</b><br/>"เป็นฝาย คสล. ก่อสร้างเมื่อปี พ.ศ.2556 มีอายุ 10 ปี มีสภาพในแต่ละส่วนดังนี้ ส่วน Protection เหนือน้ำ : ไม่มี ส่วนเหนือน้ำ : ไม่มี ส่วนควบคุมน้ำ : มีการกัดเซาะ ทรุดตัว และร่วน้อยมีวัชพืชขึ้นน้อย ส่วนท้ายน้ำ : มีการกัดเซาะ ทรุดตัว และร่วน้อยมีวัชพืชขึ้นน้อย ส่วน Protection ท้ายน้ำ : มีการกัดเซาะ และทรุดตัวน้อย โดยรวมปกติมีวัชพืชขึ้นน้อย ยังสามารถใช้งานได้ ระบบส่งน้ำ : ไม่มี มีสภาพตะกอนหน้าฝาย : ปานกลาง"</p> <p><b>แนวทางแก้ไขปรับปรุงเบื้องต้น</b><br/>"มีสภาพโดยรวมปกติสามารถใช้งานต่อไปได้ แต่ไม่คุ้มค่าในการปรับปรุงซ่อมแซมควรตรวจสอบสภาพทุกปีหากพบมีความเสียหายเพิ่มมากขึ้นควรวางแผนรื้อถอน และก่อสร้างใหม่ ระหว่างการใช้งานควรวางแผนการขุดลอก และกำจัดวัชพืชตามเวลาที่เหมาะสม"</p> |
