ชื่อฝาย ท่งป่าเหว ชื่อลำน้ำ แม่เป็บ ลำน้ำสาขาของ แม่โพร/แม่ต๋อย/แม่น้ำวัง ประเภทลำน้ำ ลำห้วย วันที่สำรวจ 20 ต.ค. 66  
 หมู่บ้าน หมู่ที่ 03 วอแก้ว ตำบล วอแก้ว อำเภอ ห้างฉัตร จังหวัด ลำปาง  
 ก่อสร้าง เมื่อปี พ.ศ. 2552 อายุฝาย 14 หน่วยงานรับผิดชอบ อบต.วอแก้ว ออกแบบเอง

ผลการตรวจสอบสภาพฝาย

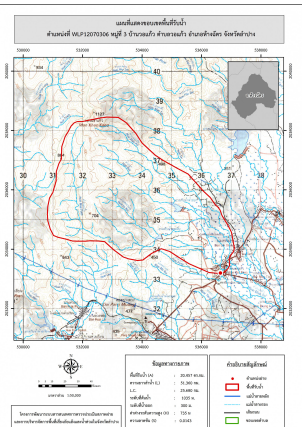
พื้นที่รับน้ำของฝายและข้อมูลประกอบ	สภาพโดยรวมของฝายและแนวทางแก้ไขปรับปรุงเบื้องต้น

<p>ข้อมูลพื้นที่รับน้ำของฝาย</p> <p>A = 20.457 ตารางกิโลเมตร</p> <p>L = 51.36 กิโลเมตร</p> <p>LC = 25.68 กิโลเมตร</p> <p>H = 735 เมตร</p> <p>s = 0.0143</p> <p>c = 0.2</p> <p>I = มิลลิเมตร/ชั่วโมง</p> <p>Return period = 100 ปี</p> <p>อัตราการไหลสูงสุด = 52.88 ลบ.ม./วินาที</p>	<p>สภาพโดยรวมของฝาย</p> <p>"เป็นฝาย คลส. มีอายุมากกว่า 15 ปี มีสภาพในแต่ละส่วนดังนี้ ส่วน Protection เหนือหน้า : ไม่มี ส่วนเหนือหน้า : ปกติมีวัชพืชขึ้นน้อย ส่วนควบคุมน้ำ : มีการแตกร้าว มีรูโหว่ง และรั่วซึมโดยรวมทั้งยังสามารถใช้งานได้ ส่วนท้ายน้ำ : ปกติมีวัชพืชขึ้นน้อย ส่วน Protection ท้ายน้ำ : ปกติ ระบบส่งน้ำ : ปกติ มีสภาพตะกอนหน้าฝาย : มาก"</p> <p>แนวทางแก้ไขปรับปรุงเบื้องต้น</p> <p>"มีสภาพโดยรวมปกติสามารถใช้งานต่อไปได้</p> <p>ส่วนที่รั่วซึมควมค่าหากจะซ่อมแซมควรตรวจสอบสภาพทุกปีหากพบว่ามีค่าเสียหายเพิ่มมากขึ้นควรวางแผนรื้อถอนและก่อสร้างใหม่ ระหว่างการใช้งานควรวางแผนการขุดลอก และกำจัดวัชพืชตามเวลาที่เหมาะสม"</p>
