ชื่อฝาย ห้วยเตา ชื่อลำน้ำ ห้วยเตา ลำน้ำสาขาของ แม่น้ำแม่ปิง ประเภทลำน้ำ ลำห้วย วันที่สำรวจ 25 มิ.ย. 67
 หมู่บ้าน หมู่ที่ 13 หลวง ตำบล หงั่ว อำเภอ เมืองปาน จังหวัด ลำปาง
 ก่อสร้าง เมื่อปี พ.ศ. อายุฝาย มากกว่า 30 ปี หน่วยงานรับผิดชอบ อบต.หงั่ว ใช้งบประมาณ : มข.2527

ผลการตรวจสอบสภาพฝาย

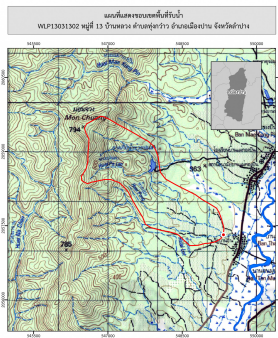
พื้นที่รับน้ำของฝายและข้อมูลประกอบ	สภาพโดยรวมของฝายและแนวทางแก้ไขปรับปรุงเบื้องต้น

<p>ข้อมูลพื้นที่รับน้ำของฝาย</p> <p>A = 3.2 ตารางกิโลเมตร</p> <p>L = 10.761 กิโลเมตร</p> <p>LC = 5.381 กิโลเมตร</p> <p>H = 775 เมตร</p> <p>s = 0.072</p> <p>c = 0.2</p> <p>I = 90 มิลลิเมตร/ชั่วโมง</p> <p>Return period = 100 ปี</p> <p>อัตราการไหลสูงสุด = 16.01 ลบ.ม./วินาที</p>	<p>สภาพโดยรวมของฝาย</p> <p>เนื่องจากตัวฝายมีอายุค่อนข้างมาก สภาพโครงสร้างทรุดโทรมไม่คุ้มค่าในการปรับปรุงซ่อมแซม ควรรื้อถอน และก่อสร้างใหม่</p> <p>แนวทางแก้ไขปรับปรุงเบื้องต้น</p> <p>ควรรื้อถอน และก่อสร้างใหม่โดยให้พิจารณาจาก 4 ส่วนดังนี้</p> <ol style="list-style-type: none"> 1. มีรูปแบบของฝายให้เหมาะสมกับลักษณะภูมิประเทศ ความลาดชันและปริมาณตะกอนในลำน้ำ 2. ความยาวสันฝายไม่น้อยกว่าความกว้างลำน้ำเดิม 3. ความสูงสันฝายเหมาะสมไม่ทำให้เกิดน้ำล้นตลิ่งในช่วงน้ำหลาก 4. อาคารสลายพลังงานด้านหลังตัวฝายสามารถลดพลังงานของน้ำไม่ทำให้เกิดการกัดเซาะท้ายฝาย
