ชื่อฝาย _____ ชื่อลำน้ำ _____ ร่องแสง _____ ลำน้ำสาขาของ _____ ประเภทลำน้ำ _____ ลำเหมือง _____ วันที่สำรวจ 1 ส.ค. 68
 คลองชลประทาน/แม่ข่าย _____
 หมู่บ้าน หมู่ที่ 1 บ้านหนองแวม ตำบล ป่าแดง อำเภอ เมืองแพร่ จังหวัด แพร่
 ก่อสร้าง เมื่อปี พ.ศ. _____ อายุฝาย มากกว่า 30 ปี หน่วยงานรับผิดชอบ - ออกแบบเอง

ผลการตรวจสอบสภาพฝาย

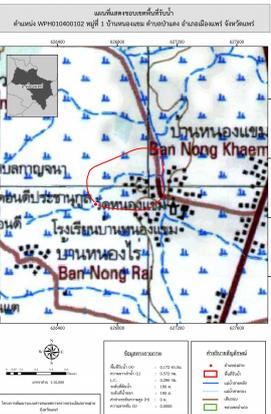
พื้นที่รับน้ำของฝายและข้อมูลประกอบ	สภาพโดยรวมของฝายและแนวทางแก้ไขปรับปรุงเบื้องต้น

<p>ข้อมูลพื้นที่รับน้ำของฝาย</p> <p>A = 0.17 ตารางกิโลเมตร</p> <p>L = 0.57 กิโลเมตร</p> <p>LC = 0.29 กิโลเมตร</p> <p>H = 1 เมตร</p> <p>s = 0</p> <p>c = 0.25</p> <p>l = 120 มิลลิเมตร/ชั่วโมง</p> <p>Return period = 100 ปี</p> <p>อัตราการไหลสูงสุด = 1.44 ลบ.ม./วินาที</p>	<p>สภาพโดยรวมของฝาย</p> <p>เป็นฝาย คสล. ก่อสร้างโดยที่ว่าการอำเภอเมือง อายุฝายมากกว่า 30 ปี</p> <p>มีสภาพพังเสียหายไม่สามารถใช้งานได้ มีสภาพตะกอนหน้าฝาย : มาก</p> <p>แนวทางแก้ไขปรับปรุงเบื้องต้น</p> <p>ควรรื้อถอน และก่อสร้างใหม่ในรูปแบบ และขนาดที่เหมาะสม</p>
