ชื่อฝาย **ชื่อลำน้ำ** ร่องพอง **ลำน้ำสาขาของ** แม่น้ำยม **ประเภทลำน้ำ** ลำเหมือง **วันที่สำรวจ** 8 ส.ค. 68  
**หมู่บ้าน หมู่ที่** 2 บ้านทุ่งโฮ้งเหนือ **ตำบล** ทุ่งโฮ้ง **อำเภอ** เมืองแพร่ **จังหวัด** แพร่  
**ก่อสร้าง เมื่อปี พ.ศ.** **อายุฝาย** มากกว่า 15 ปี **หน่วยงานรับผิดชอบ** - **ออกแบบเอง**

ผลการตรวจสอบสภาพฝาย

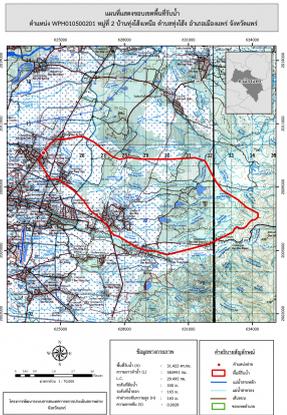
พื้นที่รับน้ำของฝายและข้อมูลประกอบ	สภาพโดยรวมของฝายและแนวทางแก้ไขปรับปรุงเบื้องต้น

<p><b>ข้อมูลพื้นที่รับน้ำของฝาย</b>            A = 31.42 ตารางกิโลเมตร            L = 58.99 กิโลเมตร            LC = 29.5 กิโลเมตร            H = 165 เมตร            s = 0            Return period = 100 ปี            อัตราการไหลสูงสุด = 43.68 ลบ.ม./วินาที</p>	<p><b>สภาพโดยรวมของฝาย</b>            เป็นฝาย คสล. ก่อสร้างโดยที่ว่าการอำเภอเมือง อายุฝายมากกว่า 15 ปี            มีสภาพในแต่ละส่วนดังนี้ ส่วน Protection เหนือน้ำ : ไม่มี ส่วนเหนือน้ำ :            สภาพปกติโดยรวมใช้งานได้ ส่วนควบคุมน้ำ : สภาพปกติโดยรวมใช้งานได้ ส่วนท้ายน้ำ :            สภาพปกติโดยรวมใช้งานได้ มีการกัดเซาะ ทรุดตัว และแตกร้าวเล็กน้อย ส่วน Protection ท้ายน้ำ :            ไม่มี ระบบส่งน้ำ : ไม่มี มีสภาพตะกอนหน้าฝาย : ปานกลาง</p> <p><b>แนวทางแก้ไขปรับปรุงเบื้องต้น</b>            มีสภาพโดยรวมปกติ ควรวางมาตรการขุดลอก และกำจัดวัชพืชตามเวลาที่เหมาะสม</p>
