ชื่อฝาย **ชื่อลำน้ำ ห้วยเตือ** **ลำน้ำสาขาของ แม่น้ำยม** **ประเภทลำน้ำ ลำห้วย** **วันที่สำรวจ 7 ส.ค. 68**
หมู่บ้าน หมู่ที่ 2 บ้านวังธง **ตำบล วังธง** **อำเภอ เมืองแพร่** **จังหวัด แพร่**
ก่อสร้าง เมื่อปี พ.ศ. **อายุฝาย มากกว่า 15 ปี** **หน่วยงานรับผิดชอบ อบต.วังธง** **ใช้แบบมาตรฐาน : มข.2527**

ผลการตรวจสอบสภาพฝาย

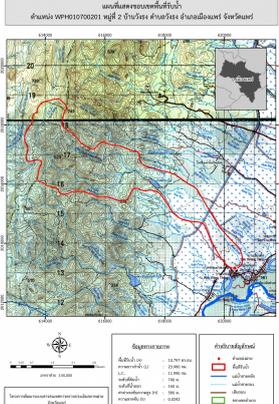
พื้นที่รับน้ำของฝายและข้อมูลประกอบ	สภาพโดยรวมของฝายและแนวทางแก้ไขปรับปรุงเบื้องต้น

<p>ข้อมูลพื้นที่รับน้ำของฝาย</p> <p>A = 10.8 ตารางกิโลเมตร</p> <p>L = 23.98 กิโลเมตร</p> <p>LC = 11.99 กิโลเมตร</p> <p>H = 580 เมตร</p> <p>s = 0.02</p> <p>c = 0.25</p> <p>I = 55 มิลลิเมตร/ชั่วโมง</p> <p>Return period = 100 ปี</p> <p>อัตราการไหลสูงสุด = 41.27 ลบ.ม./วินาที</p>	<p>สภาพโดยรวมของฝาย</p> <p>เป็นฝาย มข.2527 ก่อสร้างโดย อบต.วังธง อายุฝายมากกว่า 15 ปี มีสภาพในแต่ละส่วนดังนี้</p> <p>ส่วน Protection เหนือน้ำ : ไม่มี ส่วนเหนือน้ำ : ไม่มี ส่วนควบคุมน้ำ :</p> <p>สภาพปกติโดยรวมใช้งานได้ ส่วนท้ายน้ำ : สภาพปกติโดยรวมใช้งานได้ ส่วน Protection</p> <p>ท้ายน้ำ : ไม่มี ระบบส่งน้ำ : ไม่มี มีสภาพตะกอนหน้าฝาย : ปานกลาง</p> <p>แนวทางแก้ไขปรับปรุงเบื้องต้น</p> <p>มีสภาพโดยรวมปกติ ควรวางแผนการขุดลอก และกำจัดวัชพืชตามเวลาที่เหมาะสม</p>
