# การตรวจสอบสภาพฝายและแนวทางแก้ไขปรับปรุงเพื่อเพิ่มประสิทธิภาพฝาย

รหัสฝายที่ : WPH010700203

ชื่อฝาย \_\_\_\_\_ ชื่อลำน้ำ ห้วยเลา ลำน้ำสาขาของ แม่น้ำยม ประเภทลำน้ำ ลำห้วย \_\_\_\_\_ วันที่สำรวจ 7 ส.ค. 68  
หมู่บ้าน หมู่ที่ 2 บ้านวังธง ตำบล วังธง อำเภอ เมืองแพร่ จังหวัด แพร่  
ก่อสร้าง เมื่อปี พ.ศ. \_\_\_\_\_ อายุฝาย มากกว่า 15 ปี หน่วยงานรับผิดชอบ - ออกแบบเอง

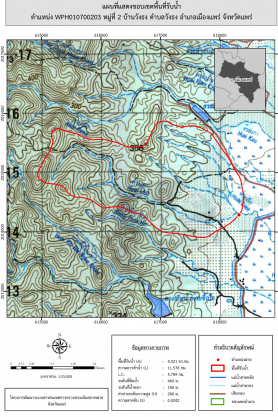
| พื้นที่รับน้ำของฝายและข้อมูลประกอบ | สภาพโดยรวมของฝายและแนวทางแก้ไขปรับปรุงเบื้องต้น |
|---|---|
| <p>ข้อมูลพื้นที่รับน้ำของฝาย</p> <p>A = 4.32 ตารางกิโลเมตร</p> <p>L = 11.58 กิโลเมตร</p> <p>LC = 5.79 กิโลเมตร</p> <p>H = 280 เมตร</p> <p>s = 0.02</p> <p>c = 0.25</p> <p>I = 70 มิลลิเมตร/ชั่วโมง</p> <p>Return period = 100 ปี</p> <p>อัตราการไหลสูงสุด = 21.02 ลบ.ม./วินาที</p> | <p><b>สภาพโดยรวมของฝาย</b></p> <p>เป็นฝาย คสล. ก่อสร้างโดยที่ว่าการอำเภอเมือง อายุฝายมากกว่า 10 ปี</p> <p>มีสภาพในแต่ละส่วนดังนี้ ส่วน Protection เหนือน้ำ : ไม่มี ส่วนเหนือน้ำ :</p> <p>สภาพปกติโดยรวมใช้งานได้ มีวัชพืชขึ้นปานกลาง ส่วนควมคุมน้ำ : สภาพปกติโดยรวมใช้งานได้ มีวัชพืชขึ้นน้อย ส่วนท้ายน้ำ : สภาพปกติโดยรวมใช้งานได้ ส่วน Protection ท้ายน้ำ :</p> <p>สภาพปกติโดยรวมใช้งานได้ มีวัชพืชขึ้นน้อย ระบบส่งน้ำ : ไม่มี มีสภาพตะกอนหน้าฝาย : น้อย</p> <p><b>แนวทางแก้ไขปรับปรุงเบื้องต้น</b></p> <p>มีสภาพโดยรวมปกติ ควรวางแผนการขุดลอก และกำจัดวัชพืชตามเวลาที่เหมาะสม</p> |
