# การตรวจสอบสภาพฝายและแนวทางแก้ไขปรับปรุงเพื่อเพิ่มประสิทธิภาพฝาย

รหัสฝายที่ : WPH010700502

ชื่อฝาย ชื่อลำน้ำ ร่องคำ ลำน้ำสาขาของ แม่น้ำยม ประเภทลำน้ำ ลำเหมือง วันที่สำรวจ 7 ส.ค. 68  
หมู่บ้าน หมู่ที่ 5 บ้านเวียงตั้ง ตำบล วังธง อำเภอ เมืองแพร่ จังหวัด แพร่  
ก่อสร้าง เมื่อปี พ.ศ. อายุฝาย มากกว่า 15 ปี หน่วยงานรับผิดชอบ - ใช้แบบมาตรฐาน : มข.2527

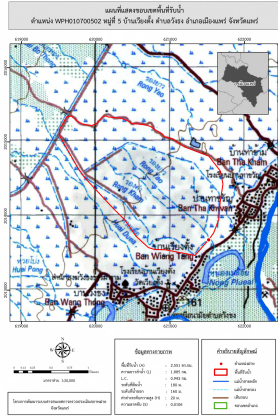
| พื้นที่รับน้ำของฝายและข้อมูลประกอบ | สภาพโดยรวมของฝายและแนวทางแก้ไขปรับปรุงเบื้องต้น |
|---|---|
| <p>ข้อมูลพื้นที่รับน้ำของฝาย</p> <p>A = 2.55 ตารางกิโลเมตร</p> <p>L = 1.88 กิโลเมตร</p> <p>LC = 0.94 กิโลเมตร</p> <p>H = 20 เมตร</p> <p>s = 0.01</p> <p>c = 0.25</p> <p>I = 110 มิลลิเมตร/ชั่วโมง</p> <p>Return period = 100 ปี</p> <p>อัตราการไหลสูงสุด = 19.5 ลบ.ม./วินาที</p> | <p><b>สภาพโดยรวมของฝาย</b></p> <p>เป็นฝาย มข.2527 ก่อสร้างโดยที่ว่าการอำเภอเมือง อายุฝาย 15 ปี มีสภาพในแต่ละส่วนดังนี้</p> <p>ส่วน Protection เหนือน้ำ : ไม่มี ส่วนเหนือน้ำ : ไม่มี ส่วนควบคุมน้ำ :</p> <p>สภาพปกติโดยรวมใช้งานได้ ส่วนท้ายน้ำ : สภาพปกติโดยรวมใช้งานได้ ส่วน Protection</p> <p>ท้ายน้ำ : ไม่มี ระบบส่งน้ำ : ไม่มี มีสภาพตะกอนหน้าฝาย : ปานกลาง</p> <p><b>แนวทางแก้ไขปรับปรุงเบื้องต้น</b></p> <p>มีสภาพโดยรวมปกติ ควรวางแผนการขุดลอก และกำจัดวัชพืชตามเวลาที่เหมาะสม</p> |
