ชื่อฝาย ชื่อลำน้ำ ห้วยโง่ง ลำน้ำสาขาของ แม่พวก/แม่น้ำยม ประเภทลำน้ำ ลำห้วย วันที่สำรวจ 8 ก.ค. 68
 หมู่บ้าน หมู่ที่ 8 บ้านปง ตำบล ห้วยไร่ อำเภอ เด่นชัย จังหวัด แพร่
 ก่อสร้าง เมื่อปี พ.ศ. อายุฝาย มากกว่า 15 ปี หน่วยงานรับผิดชอบ - ไซ้แบบมาตรฐาน : มข.2527

ผลการตรวจสอบสภาพฝาย

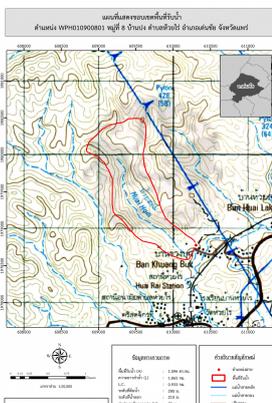
<p>ข้อมูลพื้นที่รับน้ำของฝาย</p> <p>A = 1.1 ตารางกิโลเมตร L = 1.86 กิโลเมตร LC = 0.93 กิโลเมตร H = 70 เมตร s = 0.04 c = 0.25 I = 120 มิลลิเมตร/ชั่วโมง Return period = 100 ปี อัตราการไหลสูงสุด = 9.14 ลบ.ม./วินาที</p>	<p>สภาพโดยรวมของฝาย</p> <p>เป็นฝาย มข.2527 ก่อสร้างโดยที่ว่าการอำเภอเด่นชัย อายุฝายมากกว่า 15 ปี</p> <p>มีสภาพในแต่ละส่วนดังนี้ ส่วน Protection เหนือน้ำ : ไม่มี ส่วนเหนือน้ำ : ไม่มี ส่วนควบคุมน้ำ : สภาพปกติโดยรวมใช้งานดี ส่วนท้ายน้ำ : สภาพปกติโดยรวมใช้งานดี มีวัชพืชขึ้นน้อย ส่วน Protection ท้ายน้ำ : ไม่มี ระบบส่งน้ำ : ไม่มี มีสภาพตะกอนหน้าฝาย : ปานกลาง</p> <p>แนวทางแก้ไขปรับปรุงเบื้องต้น</p> <p>มีสภาพโดยรวมปกติ ควรวางแผนการขุดลอก และกำจัดวัชพืชตามเวลาที่เหมาะสม</p>
