ชื่อฝาย ชื่อลำน้ำ แม่น้ำ ลำน้ำสาขาของ แม่น้ำ ประเภทลำน้ำ ลำห้วย วันที่สำรวจ 31 ก.ค. 68
 หมู่บ้าน หมู่ที่ 7 บ้านหัวทุ่ง ตำบล บ้านถิ่น อำเภอ เมืองแพร่ จังหวัด แพร่
 ก่อสร้าง เมื่อปี พ.ศ. อายุฝาย มากกว่า 15 ปี หน่วยงานรับผิดชอบ เทศบาลตำบลบ้านถิ่น ออกแบบเอง

ผลการตรวจสอบสภาพฝาย

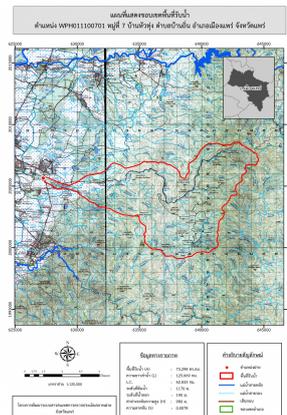
<p>ข้อมูลพื้นที่รับน้ำของฝาย A = 73.3 ตารางกิโลเมตร L = 125.67 กิโลเมตร LC = 62.84 กิโลเมตร H = 980 เมตร s = 0.01 Return period = 100 ปี อัตราการไหลสูงสุด = 323.96 ลบ.ม./วินาที</p>	<p>สภาพโดยรวมของฝาย เป็นฝายที่ก่อสร้างโดย (ไม่ทราบหน่วยงาน) ถ่ายโอนให้กับ ทต.บ้านเวียง อายุฝายมากกว่า 15 ปี มีสภาพในแต่ละส่วนดังนี้ ส่วน Protection เหนือน้ำ : ไม่สามารถมองเห็น ส่วนเหนือน้ำ : ไม่สามารถมองเห็น ส่วนควบคุมน้ำ : ปกติสามารถใช้งานได้ ส่วนท้ายน้ำ : สภาพปกติโดยรวมใช้งานได้ มีวัชพืชขึ้นน้อย ส่วน Protection ท้ายน้ำ : ไม่สามารถมองเห็น ระบบส่งน้ำ : ไม่มี มีสภาพตะกอนหน้าฝาย : น้อย</p> <p>แนวทางแก้ไขปรับปรุงเบื้องต้น มีสภาพโดยรวมปกติ ควรวางมาตรการขุดลอก และกำจัดวัชพืชตามเวลาที่เหมาะสม</p>
