ชื่อฝาย ปง ชื่อลำน้ำ แม่น้ำแม่ ลำน้ำสาขาของ แม่น้ำยม ประเภทลำน้ำ ลำห้วย วันที่สำรวจ 30 ก.ค. 68
 หมู่บ้าน หมู่ที่ 3 บ้านทุ่งเหนือ ตำบล สวนเขื่อน อำเภอ เมืองแพร่ จังหวัด แพร่
 ก่อสร้าง เมื่อปี พ.ศ. อายุฝาย มากกว่า 15 ปี หน่วยงานรับผิดชอบ - ไซ้แบบมาตรฐาน : มข.2527

ผลการตรวจสอบสภาพฝาย

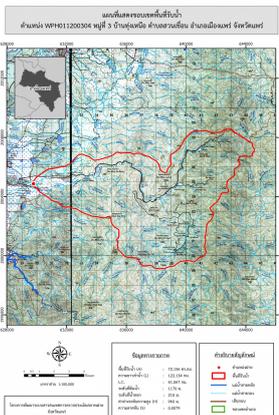
<p>ข้อมูลพื้นที่รับน้ำของฝาย</p> <p>A = 72.16 ตารางกิโลเมตร L = 122.13 กิโลเมตร LC = 61.07 กิโลเมตร H = 960 เมตร s = 0.01 Return period = 100 ปี อัตราการไหลสูงสุด = 321.64 ลบ.ม./วินาที</p>	<p>สภาพโดยรวมของฝาย</p> <p>เป็นฝาย มข.2527 ก่อสร้างโดยที่ว่าการอำเภอเมือง อายุฝายมากกว่า 15 ปี</p> <p>มีสภาพในแต่ละส่วนดังนี้ ส่วน Protection เหนือน้ำ : ไม่มี ส่วนเหนือน้ำ : ไม่มี ส่วนควบคุมน้ำ : สภาพปกติโดยรวมใช้งานได้ มีวัชพืชขึ้นน้อย ส่วนท้ายน้ำ : สภาพปกติโดยรวมใช้งานได้ มีวัชพืชขึ้นน้อย ส่วน Protection ท้ายน้ำ : ไม่มี ระบบส่งน้ำ : สภาพปกติโดยรวมใช้งานได้</p> <p>มีสภาพตะกอนหน้าฝาย : ปานกลาง</p> <p>แนวทางแก้ไขปรับปรุงเบื้องต้น</p> <p>มีสภาพโดยรวมปกติ ควรวางมาตรการขุดลอก และกำจัดวัชพืชตามเวลาที่เหมาะสม</p>
