ชื่อฝาย  ชื่อลำน้ำ แม่น้ำแม่  ลำน้ำสาขาของ แม่น้ำ  ประเภทลำน้ำ ลำห้วย  วันที่สำรวจ 30 ก.ค. 68  
 หมู่บ้าน หมู่ที่ 9 บ้านหัวทุ่ง ตำบล สวนเขื่อน อำเภอ เมืองแพร่ จังหวัด แพร่  
 ก่อสร้าง เมื่อปี พ.ศ.  อายุฝาย มากกว่า 20 ปี หน่วยงานรับผิดชอบ - ใช้แบบมาตรฐาน : มข.2527

ผลการตรวจสอบสภาพฝาย

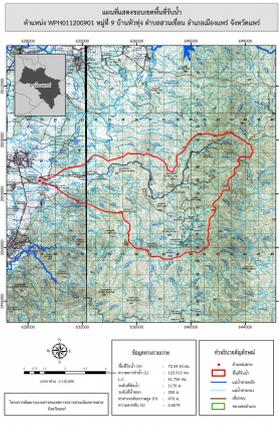
<p>ข้อมูลพื้นที่รับน้ำของฝาย</p> <p>A = 72.54 ตารางกิโลเมตร</p> <p>L = 123.51 กิโลเมตร</p> <p>LC = 61.76 กิโลเมตร</p> <p>H = 970 เมตร</p> <p>s = 0.01</p> <p>Return period = 100 ปี</p> <p>อัตราการไหลสูงสุด = 322.42 ลบ.ม./วินาที</p>	<p>สภาพโดยรวมของฝาย</p> <p>เป็นฝาย มข.2527 ก่อสร้างโดยที่ว่าการอำเภอเมือง อายุฝายมากกว่า 20 ปี มีสภาพพังเสียหายไม่สามารถใช้งานได้ มีสภาพตะกอนหน้าฝาย : น้อย</p> <p>แนวทางแก้ไขปรับปรุงเบื้องต้น</p> <p>ควรรื้อถอน และก่อสร้างใหม่ในรูปแบบ และขนาดที่เหมาะสม</p>
