ชื่อฝาย ชื่อลำน้ำ ร่องข้าว ลำน้ำสาขาของ แม่น้ำแม่/แม่น้ำยม ประเภทลำน้ำ ลำเหมือง วันที่สำรวจ 4 ส.ค. 68
 หมู่บ้าน หมู่ที่ 8 บ้านสันป่าสัก ตำบล แม่คำมี อำเภอ เมืองแพร่ จังหวัด แพร่
 ก่อสร้าง เมื่อปี พ.ศ. อายุฝาย มากกว่า 20 ปี หน่วยงานรับผิดชอบ - ออกแบบเอง

ผลการตรวจสอบสภาพฝาย

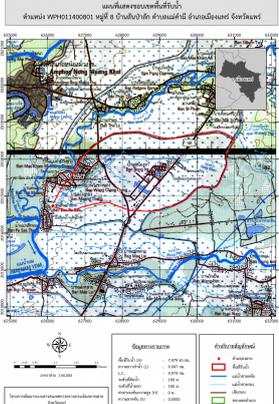
<p>ข้อมูลพื้นที่รับน้ำของฝาย</p> <p>A = 7.48 ตารางกิโลเมตร</p> <p>L = 9.95 กิโลเมตร</p> <p>LC = 4.97 กิโลเมตร</p> <p>H = 1 เมตร</p> <p>s = 0</p> <p>c = 0.25</p> <p>I = 20 มิลลิเมตร/ชั่วโมง</p> <p>Return period = 100 ปี</p> <p>อัตราการไหลสูงสุด = 10.4 ลบ.ม./วินาที</p>	<p>สภาพโดยรวมของฝาย</p> <p>เป็นฝาย คสล. ก่อสร้างโดยที่ว่าการอำเภอเมือง อายุฝายมากกว่า 20 ปี</p> <p>มีสภาพในแต่ละส่วนดังนี้ ส่วน Protection เหนือน้ำ : ไม่มี ส่วนเหนือน้ำ : ไม่มี ส่วนควบคุมน้ำ : สภาพปกติโดยรวมใช้งานดี ส่วนท้ายน้ำ : สภาพปกติโดยรวมใช้งานดี มีวัชพืชขึ้นน้อย ส่วน Protection ท้ายน้ำ : ไม่มี ระบบส่งน้ำ : ไม่มี มีสภาพตะกอนหน้าฝาย : ปานกลาง</p> <p>แนวทางแก้ไขปรับปรุงเบื้องต้น</p> <p>มีสภาพโดยรวมปกติ ควรวางมาตรการขุดลอก และกำจัดวัชพืชตามเวลาที่เหมาะสม</p>
