ชื่อฝาย ชื่อลำน้ำ ร่องตลิ่ง ลำน้ำสาขาของ แม่น้ำยม ประเภทลำน้ำ ลำเหมือง วันที่สำรวจ 6 ส.ค. 68
 หมู่บ้าน หมู่ที่ 1 บ้านทุ่งกวาว ตำบล ทุ่งกวาว อำเภอ เมืองแพร่ จังหวัด แพร่
 ก่อสร้าง เมื่อปี พ.ศ. อายุฝาย หน่วยงานรับผิดชอบ - ออกแบบเอง

ผลการตรวจสอบสภาพฝาย

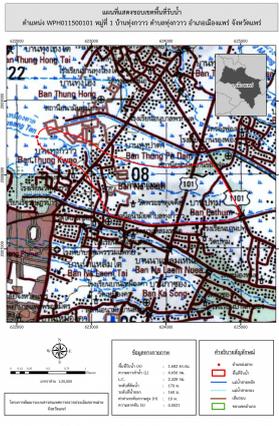
<p>ข้อมูลพื้นที่รับน้ำของฝาย</p> <p>A = 1.68 ตารางกิโลเมตร</p> <p>L = 4.66 กิโลเมตร</p> <p>LC = 2.33 กิโลเมตร</p> <p>H = 10 เมตร</p> <p>s = 0</p> <p>c = 0.25</p> <p>I = 65 มิลลิเมตร/ชั่วโมง</p> <p>Return period = 100 ปี</p> <p>อัตราการไหลสูงสุด = 7.6 ลบ.ม./วินาที</p>	<p>สภาพโดยรวมของฝาย</p> <p>เป็นฝาย คสล. ก่อสร้างโดยที่ว่าการอำเภอเมือง อายุฝายมากกว่า 20 ปี มีสภาพในแต่ละส่วนดังนี้ ส่วน Protection เหนือน้ำ : ไม่มี ส่วนเหนือน้ำ : มีการกัดเซาะ ทรุดตัว และแตกร่วนย่อย โดยรวมยังใช้งานต่อไปได้ มีวัชพืชขึ้นน้อย ส่วนควบคุมน้ำ : สภาพปกติโดยรวมใช้งานได้มีการกัดเซาะ และทรุดตัวน้อย มีวัชพืชขึ้นน้อย ส่วนท้ายน้ำ : สภาพปกติโดยรวมใช้งานได้มีการกัดเซาะ และทรุดตัวน้อย มีวัชพืชขึ้นน้อย ส่วน Protection ท้ายน้ำ : ไม่มี ระบบส่งน้ำ : ไม่มี มีสภาพตะกอนหน้าฝาย : ปานกลาง</p> <p>แนวทางแก้ไขปรับปรุงเบื้องต้น</p> <p>เนื่องจากสภาพฝายค่อนข้างเก่า และทรุดโทรมอาจไม่คุ้มค่าในการปรับปรุง สามารถใช้งานต่อไปได้หากในอนาคตตรวจพบความเสียหายเพิ่มขึ้นควรพิจารณาเรือถอน และก่อสร้างใหม่ในรูปแบบ และขนาดที่เหมาะสม</p>
