# การตรวจสอบสภาพฝายและแนวทางแก้ไขปรับปรุงเพื่อเพิ่มประสิทธิภาพฝาย

รหัสฝายที่ : WPH011500202

ชื่อฝาย ชื่อลำน้ำ แม่แคว ลำน้ำสาขาของ แม่น้ำยม ประเภทลำน้ำ ลำห้วย วันที่สำรวจ 6 ส.ค. 68  
หมู่บ้าน หมู่ที่ 2 บ้านนาแหลม ตำบล หุ่งกวาว อำเภอ เมืองแพร่ จังหวัด แพร่  
ก่อสร้าง เมื่อปี พ.ศ. อายุฝาย มากกว่า 20 ปี หน่วยงานรับผิดชอบ - ออกแบบเอง

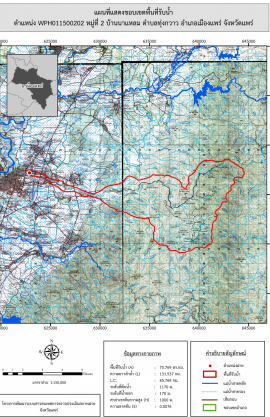
| พื้นที่รับน้ำของฝายและข้อมูลประกอบ | สภาพโดยรวมของฝายและแนวทางแก้ไขปรับปรุงเบื้องต้น |
|---|---|
| <p>ข้อมูลพื้นที่รับน้ำของฝาย</p> <p>A = 75.77 ตารางกิโลเมตร</p> <p>L = 131.54 กิโลเมตร</p> <p>LC = 65.77 กิโลเมตร</p> <p>H = 1000 เมตร</p> <p>s = 0.01</p> <p>Return period = 100 ปี</p> <p>อัตราการไหลสูงสุด = 328.9 ลบ.ม./วินาที</p> | <p><b>สภาพโดยรวมของฝาย</b></p> <p>เป็นฝาย คสล. ก่อสร้างโดยที่ว่าการอำเภอเมือง อายุฝายมากกว่า 20 ปี</p> <p>มีสภาพในแต่ละส่วนดังนี้ ส่วน Protection เหนือน้ำ : ไม่มี ส่วนเหนือน้ำ :</p> <p>สภาพปกติโดยรวมใช้งานได้ ส่วนควบคุมน้ำ : สภาพปกติโดยรวมใช้งานได้ ส่วนท้ายน้ำ :</p> <p>สภาพปกติโดยรวมใช้งานได้ มีวัชพืชขึ้นน้อย ส่วน Protection ท้ายน้ำ : ไม่มี ระบบส่งน้ำ : ไม่มี</p> <p>มีสภาพตะกอนหน้าฝาย : ปานกลาง</p> <p><b>แนวทางแก้ไขปรับปรุงเบื้องต้น</b></p> <p>มีสภาพโดยรวมปกติ ควรวางแผนการขุดลอก และกำจัดวัชพืชตามเวลาที่เหมาะสม</p> |
