ชื่อฝาย **ชื่อลำน้ำ** ร่องเคาะ **ลำน้ำสาขาของ** แม่น้ำยม **ประเภทลำน้ำ** ลำเหมือง **วันที่สำรวจ** 1 ม.ค. 13
หมู่บ้าน หมู่ที่ 3 บ้านหนองกลาง **ตำบล** แม่ยม **อำเภอ** เมืองแพร่ **จังหวัด** แพร่
ก่อสร้าง เมื่อปี พ.ศ. **อายุฝาย** มากกว่า 10 ปี **หน่วยงานรับผิดชอบ** อบต.แม่ยม **ใช้แบบมาตรฐาน :** มข.2527

ผลการตรวจสอบสภาพฝาย

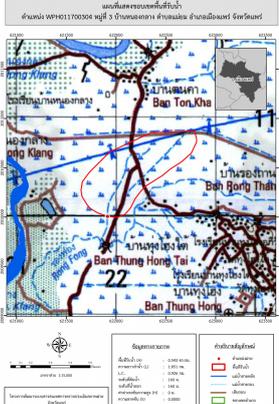
พื้นที่รับน้ำของฝายและข้อมูลประกอบ	สภาพโดยรวมของฝายและแนวทางแก้ไขปรับปรุงเบื้องต้น

<p>ข้อมูลพื้นที่รับน้ำของฝาย A = 0.54 ตารางกิโลเมตร L = 1.85 กิโลเมตร LC = 0.93 กิโลเมตร H = 1 เมตร s = 0 c = 0.25 I = 70 มิลลิเมตร/ชั่วโมง Return period = 100 ปี อัตราการไหลสูงสุด = 2.64 ลบ.ม./วินาที</p>	<p>สภาพโดยรวมของฝาย เป็นฝาย มข.2527 ก่อสร้างโดยที่ว่าการอำเภอเมืองปัจจุบันอยู่ในความดูแลของ อบต.แม่ยม อายุฝายมากกว่า 10 ปี มีสภาพในแต่ละส่วนดังนี้ ส่วน Protection เหนือน้ำ : ไม่มี ส่วนเหนือน้ำ : ไม่มี ส่วนควบคุมน้ำ : สภาพปกติโดยรวมใช้งานดี มีวัชพืชขึ้นปานกลาง ส่วนท้ายน้ำ : สภาพปกติโดยรวมใช้งานดี มีวัชพืชขึ้นปานกลาง ส่วน Protection ท้ายน้ำ : ไม่มี ระบบส่งน้ำ : ไม่มี มีสภาพตะกอนหน้าฝาย : ปานกลาง</p> <p>แนวทางแก้ไขปรับปรุงเบื้องต้น มีสภาพโดยรวมปกติ ควรวางมาตรการขุดลอก และกำจัดวัชพืชตามเวลาที่เหมาะสม</p>
