ชื่อฝาย **ชื่อลำน้ำ แมกร** ลำน้ำสาขาของ **แม่น้ำยม** ประเภทลำน้ำ **ลำห้วย** วันที่สำรวจ **31 ก.ค. 68**
 หมู่บ้าน หมู่ที่ **6 บ้านโน** ตำบล **ซ้อแฮ** อำเภอ **เมืองแพร่** จังหวัด **แพร่**
 ก่อสร้าง เมื่อปี พ.ศ. **อายุฝาย มากกว่า 20 ปี** หน่วยงานรับผิดชอบ **-** ไซ้แบบมาตรฐาน : มข.2527

ผลการตรวจสอบสภาพฝาย

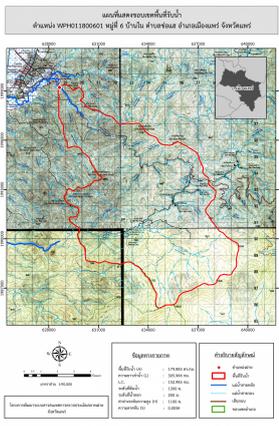
พื้นที่รับน้ำของฝายและข้อมูลประกอบ	สภาพโดยรวมของฝายและแนวทางแก้ไขปรับปรุงเบื้องต้น

<p>ข้อมูลพื้นที่รับน้ำของฝาย A = 77.44 ตารางกิโลเมตร L = 116.79 กิโลเมตร LC = 58.4 กิโลเมตร H = 1240 เมตร s = 0.01 Return period = 100 ปี อัตราการไหลสูงสุด = 332.18 ลบ.ม./วินาที</p>	<p>สภาพโดยรวมของฝาย เป็นฝาย มข.2527 ก่อสร้างโดยที่ว่าการอำเภอเมือง อายุฝายมากกว่า 20 ปี มีสภาพในแต่ละส่วนดังนี้ ส่วน Protection เหนือน้ำ : ไม่มี ส่วนเหนือน้ำ : ไม่มี ส่วนควบคุมน้ำ : สภาพปกติโดยรวมใช้งานได้ ส่วนท้ายน้ำ : สภาพปกติโดยรวมใช้งานได้ ส่วน Protection ท้ายน้ำ : ไม่มี ระบบส่งน้ำ : สภาพปกติโดยรวมใช้งานได้ มีสภาพตะกอนหน้าฝาย : มาก แนวทางแก้ไขปรับปรุงเบื้องต้น มีสภาพโดยรวมปกติ ควรวางมาตรการขุดลอก และกำจัดวัชพืชตามเวลาที่เหมาะสม</p>
