ชื่อฝาย บ้านดอนมูล ชื่อลำน้ำ แม่น้ำแม่คำมี ลำน้ำสาขาของ แม่น้ำยม ประเภทลำน้ำ แม่น้ำสาขา วันที่สำรวจ 7 พ.ค. 68
 หมู่บ้าน หมู่ที่ 4 บ้านดอนมูล ตำบล ร่องเข็ม อำเภอ ร่องกวาง จังหวัด แพร่
 ก่อสร้าง เมื่อปี พ.ศ. อายุฝาย มากกว่า 10 ปี หน่วยงานรับผิดชอบ เทศบาลตำบลร่องกวาง ใช้แบบมาตรฐาน : กรมทรัพยากรน้ำ

ผลการตรวจสอบสภาพฝาย

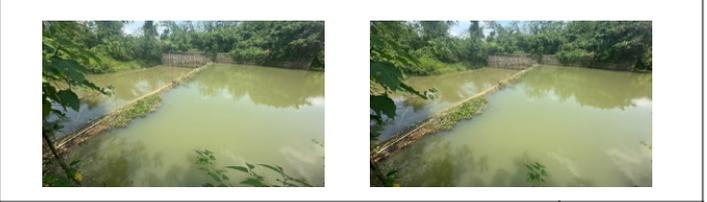
สภาพฝายของแต่ละองค์ประกอบ (Element)			
1. ส่วนป้องกันเหนือน้ำ : <input type="checkbox"/> ใช้งานได้ดี <input type="checkbox"/> ปานกลาง <input type="checkbox"/> ทรุดโทรม	ตะกอนมีปานกลาง	2. ส่วนเหนือน้ำ : <input checked="" type="checkbox"/> ใช้งานได้ดี <input type="checkbox"/> ปานกลาง <input type="checkbox"/> ทรุดโทรม	ตะกอนมีปานกลาง

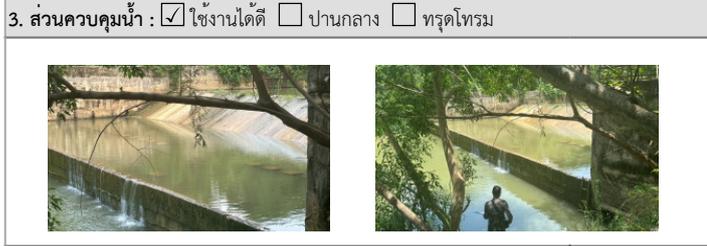
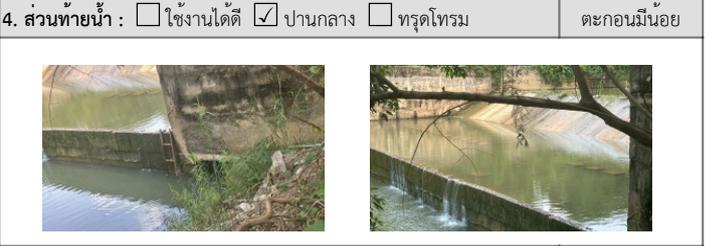
3. ส่วนควบคุมน้ำ : <input checked="" type="checkbox"/> ใช้งานได้ดี <input type="checkbox"/> ปานกลาง <input type="checkbox"/> ทรุดโทรม	ตะกอนมีน้อย	4. ส่วนท้ายน้ำ : <input type="checkbox"/> ใช้งานได้ดี <input checked="" type="checkbox"/> ปานกลาง <input type="checkbox"/> ทรุดโทรม	ตะกอนมีน้อย

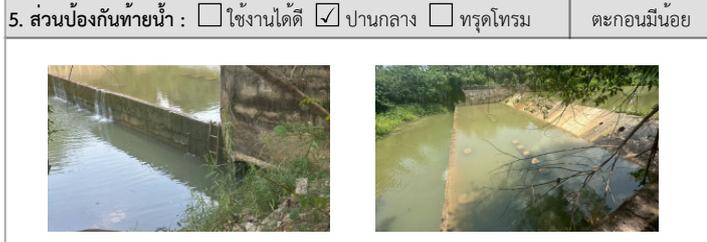
5. ส่วนป้องกันท้ายน้ำ : <input type="checkbox"/> ใช้งานได้ดี <input checked="" type="checkbox"/> ปานกลาง <input type="checkbox"/> ทรุดโทรม	ตะกอนมีน้อย	6. ระบบส่งน้ำ : <input type="checkbox"/> ใช้งานได้ดี <input type="checkbox"/> ปานกลาง <input type="checkbox"/> ทรุดโทรม

<p>ข้อมูลพื้นที่รับน้ำของฝาย</p> <p>A = 413.19 ตารางกิโลเมตร</p> <p>L = 972.99 กิโลเมตร</p> <p>LC = 486.5 กิโลเมตร</p> <p>H = 1220 เมตร</p> <p>s = 0</p> <p>Return period = 100 ปี</p> <p>อัตราการไหลสูงสุด = 713.3 ลบ.ม./วินาที</p>	<p>สภาพโดยรวมของฝาย</p> <p>เป็นฝายที่ก่อสร้างโดยกรมทรัพยากรน้ำภายใต้โอนให้กับ ทต.ร่องวาง อายุฝายมากกว่า 10 ปี มีสภาพในแต่ละส่วนดังนี้ ส่วน Protection หนื่อน้ำ : ไม่สามารถมองเห็นสภาพโดยรวมใช้งานได้ ส่วนหนื่อน้ำ : สภาพโดยรวมใช้งานได้ มีวัชพืชขึ้นปานกลาง ส่วนควบคุมน้ำ : มีรูโหว่ และรั่วซึมตลอดได้ตัวฝายน้อย สภาพโดยรวมยังสามารถใช้งานได้ ส่วนท้ายน้ำ : มีการกัดเซาะ ทรุ่ตัว แดกร้าว มีรูโหว่ และร่วน้อย ยังสามารถใช้งานได้ ส่วน Protection ท้ายน้ำ : มีการกัดเซาะ ทรุ่ตัว แดกร้าว มีรูโหว่ และร่วน้อยสามารถใช้งานได้ ระบบส่งน้ำ : ไม่มี มีสภาพตะกอนหน้าฝาย : ปานกลาง</p> <p>แนวทางแก้ไขปรับปรุงเบื้องต้น</p> <p>ทั้งส่วนควบคุมน้ำ ส่วนท้ายน้ำ และ ส่วน Protection ท้ายน้ำ มีการกัดเซาะ ทรุ่ตัว มีรูโหว่ และร่วน้อยยังสามารถใช้งานได้ แต่หากมีงบประมาณในการปรับปรุงซ่อมแซม ควรตรวจสอบความมั่นคงแข็งแรงของตัวฝายก่อนว่ามีเหมาะสมหรือไม่ โดยอาจจะปรับปรุงส่วน Protection ท้ายน้ำ เพื่อป้องกันการกัดเซาะซึ่งอาจมีผลกระทบต่อตัวฝาย</p>
