ชื่อฝาย **ชื่อลำน้ำ แม่น้ำ** **ลำน้ำสาขาของ แม่น้ำ/ลำน้ำย่อย** **ประเภทลำน้ำ ลำห้วย** **วันที่สำรวจ** 14 พ.ค. 68
หมู่บ้าน หมู่ที่ 9 บ้านอ้อย **ตำบล บ้านเวียง** **อำเภอ ร้องกวาง** **จังหวัด แพร่**
ก่อสร้าง เมื่อปี พ.ศ. 2567 **อายุฝาย** 1 **หน่วยงานรับผิดชอบ** อบจ.แพร่ **ใช้แบบมาตรฐาน :** อบจ.แพร่

ผลการตรวจสอบสภาพฝาย

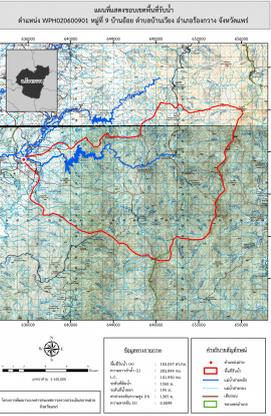
<p>ข้อมูลพื้นที่รับน้ำของฝาย A = 183.06 ตารางกิโลเมตร L = 283.9 กิโลเมตร LC = 141.95 กิโลเมตร H = 1365 เมตร s = 0 Return period = 100 ปี อัตราการไหลสูงสุด = 491.93 ลบ.ม./วินาที</p>	<p>สภาพโดยรวมของฝาย เป็นฝายแกนดินซีเมนต์ก่อสร้างโดย อบจ.แพร่ อายุ 1 ปี มีสภาพในแต่ละส่วนดังนี้ ส่วน Protection เหนือน้ำ : ปกติ ส่วนเหนือน้ำ : ปกติ ส่วนควบคุมน้ำ : ปกติ ส่วนท้ายน้ำ : ปกติ ส่วน Protection ท้ายน้ำ : ปกติ ระบบส่งน้ำ : ไม่มี มีสภาพตะกอนหน้าฝาย : มาก</p> <p>แนวทางแก้ไขปรับปรุงเบื้องต้น มีสภาพโดยรวมปกติ ควรวางแผนมาตรการขุดลอก และกำจัดวัชพืชตามเวลาที่เหมาะสม</p>
