ชื่อฝาย **ชื่อลำน้ำ** แมยางน้อย **ลำน้ำสาขาของ** แมยางหลวง/แม่น้ำยม **ประเภทลำน้ำ** ลำห้วย **วันที่สำรวจ** 16 พ.ค. 68  
**หมู่บ้าน** หมู่ที่ 5 บ้านทรายมูล **ตำบล** แมยางตาล **อำเภอ** ร้องกวาง **จังหวัด** แพร่  
**ก่อสร้าง เมื่อปี พ.ศ.** **อายุฝาย** มากกว่า 20 ปี **หน่วยงานรับผิดชอบ** - **ใช้แบบมาตรฐาน** : มข.2527

ผลการตรวจสอบสภาพฝาย

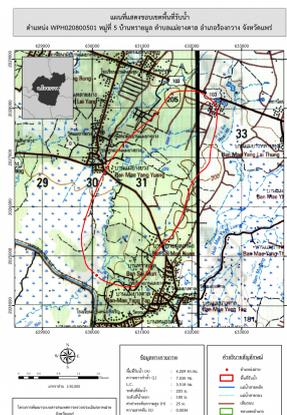
<p><b>ข้อมูลพื้นที่รับน้ำของฝาย</b>            A = 6.21 ตารางกิโลเมตร            L = 7.04 กิโลเมตร            LC = 3.52 กิโลเมตร            H = 25 เมตร            s = 0            c = 0.25            I = 60 มิลลิเมตร/ชั่วโมง            Return period = 100 ปี            อัตราการไหลสูงสุด = 25.89 ลบ.ม./วินาที</p>	<p><b>สภาพโดยรวมของฝาย</b>            เป็นฝาย มข.2527 ในความรับผิดชอบของ อบต.แมยางตาล มีอายุมากกว่า 20 ปี พังเสียหายหมดสภาพ ไม่สามารถใช้งานได้ มีสภาพตะกอนหน้าฝาย : ปานกลาง</p> <p><b>แนวทางแก้ไขปรับปรุงเบื้องต้น</b>            ควรรื้อถอน และก่อสร้างใหม่ในรูปแบบ และขนาดที่เหมาะสม</p>
