ชื่อฝาย _____ ชื่อลำน้ำ แม่น้ำ _____ อำเภอ _____ จังหวัด _____
 หมู่บ้าน หมู่ที่ 1 บ้านแม่ทราย ตำบล แม่ทราย อำเภอร่องควาง จังหวัดแพร่
 ก่อสร้าง เมื่อปี พ.ศ. _____ อายุฝาย มากกว่า 40 ปี หน่วยงานรับผิดชอบ อบต.แม่ทราย ออกแบบเอง

ผลการตรวจสอบสภาพฝาย

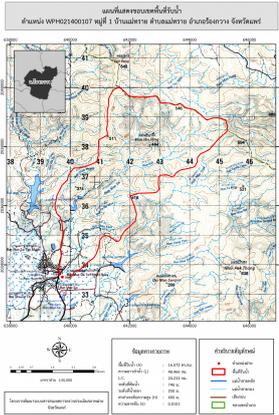
พื้นที่รับน้ำของฝายและข้อมูลประกอบ	สภาพโดยรวมของฝายและแนวทางแก้ไขปรับปรุงเบื้องต้น

<p>ข้อมูลพื้นที่รับน้ำของฝาย A = 16.07 ตารางกิโลเมตร L = 48.47 กิโลเมตร LC = 24.23 กิโลเมตร H = 490 เมตร s = 0.01 c = 0.25 I = 25 มิลลิเมตร/ชั่วโมง Return period = 100 ปี อัตราการไหลสูงสุด = 27.93 ลบ.ม./วินาที</p>	<p>สภาพโดยรวมของฝาย เป็นฝาย คลส. ก่อสร้างโดยที่ว่าการอำเภอร่องควาง อายุมากกว่า 40 ปี มีสภาพในแต่ละส่วนดังนี้ ส่วน Protection เหนือน้ำ : ไม่มี ส่วนเหนือน้ำ : ไม่มี ส่วนควบคุมน้ำ : มีการกัดเซาะ ทรุดตัว แตกร้าว และมีการเคลื่อนตัวปานกลาง มีรูโพรง และร้าวมาก มีเศษกิ่งไม้มาติดบริเวณตัวฝายทำให้เกิดขวางทางน้ำ และมีวัชพืชขึ้นปานกลาง ส่วนท้ายน้ำ : มีการกัดเซาะ ทรุดตัว แตกร้าว และมีการเคลื่อนตัวปานกลาง มีรูโพรง และร้าวมาก มีเศษกิ่งไม้มาติดบริเวณตัวฝายทำให้เกิดขวางทางน้ำ และมีวัชพืชขึ้นปานกลาง ส่วน Protection ท้ายน้ำ : ไม่มี ระบบส่งน้ำ : ปกติมีวัชพืชขึ้นน้อย มีสภาพตะกอนหน้าฝาย : มาก</p> <p>แนวทางแก้ไขปรับปรุงเบื้องต้น เนื่องจากสภาพฝายค่อนข้างเก่า และทรุดโทรมมากไม่คุ้มค่าในการปรับปรุง ควรพิจารณาหรือถอน และก่อสร้างใหม่ในรูปแบบ และขนาดที่เหมาะสม</p>
