ชื่อฝาย ห้วยป่าสัก      ชื่อลำน้ำ ห้วยเอียบ      ลำน้ำสาขาของ แม่น้ำ/แม่น้ำยม      ประเภทลำน้ำ ลำห้วย      วันที่สำรวจ 27 พ.ค. 68  
 หมู่บ้าน หมู่ที่ 4 บ้านนาหลวง      ตำบล สะเอียบ      อำเภอ สอง      จังหวัด แพร่  
 ก่อสร้าง เมื่อปี พ.ศ.      อายุฝาย มากกว่า 15 ปี      หน่วยงานรับผิดชอบ อบต.สะเอียบ      ออกแบบเอง

ผลการตรวจสอบสภาพฝาย

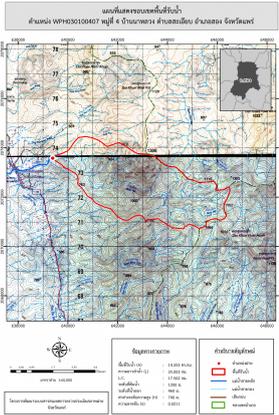
พื้นที่รับน้ำของฝายและข้อมูลประกอบ	สภาพโดยรวมของฝายและแนวทางแก้ไขปรับปรุงเบื้องต้น

<p><b>ข้อมูลพื้นที่รับน้ำของฝาย</b>                      A = 14.35 ตารางกิโลเมตร                      L = 35 กิโลเมตร                      LC = 17.5 กิโลเมตร                      H = 740 เมตร                      s = 0.02                      c = 0.25                      I = 40 มิลลิเมตร/ชั่วโมง                      Return period = 100 ปี                      อัตราการไหลสูงสุด = 39.9 ลบ.ม./วินาที</p>	<p><b>สภาพโดยรวมของฝาย</b>                      เป็นฝาย คลส. ในความรับผิดชอบของ อบต.สะเอียบ อายุมากกว่า 15 ปี                      มีสภาพในแต่ละส่วนดังนี้ ส่วน Protection เหนือน้ำ : ไม่มี ส่วนเหนือน้ำ : ไม่มี ส่วนควบคุมน้ำ : มีการกัดเซาะ ทรุดตัว และแตกร่วนน้อย โดยรวมยังปกติสามารถใช้งานได้ มีวัชพืชขึ้นน้อย ส่วนท้ายน้ำ : มีการกัดเซาะ ทรุดตัว และแตกร่วนน้อย โดยรวมยังปกติสามารถใช้งานได้ มีวัชพืชขึ้นน้อย ส่วน Protection ท้ายน้ำ : ไม่มี ระบบส่งน้ำ : ปกติสามารถใช้งานได้ มีวัชพืชขึ้นน้อย มีสภาพตะกอนหน้าฝาย : มาก</p> <p><b>แนวทางแก้ไขปรับปรุงเบื้องต้น</b>                      มีสภาพโดยรวมปกติ สามารถใช้งานต่อไปได้ ควรวางแผนการขุดลอก และกำจัดวัชพืชตามเวลาที่เหมาะสม</p>
