ชื่อฝาย ห้วยแม่ยาก ชื่อลำน้ำ แม่ยาก ลำน้ำสาขาของ ห้วยแม่ลาน ประเภทลำน้ำ ลำห้วย วันที่สำรวจ 9 มิ.ย. 68  
 หมู่บ้าน หมู่ที่ 3 บ้านทุ่งตระกล้า ตำบล บ้านปิน อำเภอ ลอง จังหวัด แพร่  
 ก่อสร้าง เมื่อปี พ.ศ. 2548 อายุฝาย 20 ปี หน่วยงานรับผิดชอบ อบต.บ้านปิน ออกแบบเอง

ผลการตรวจสอบสภาพฝาย

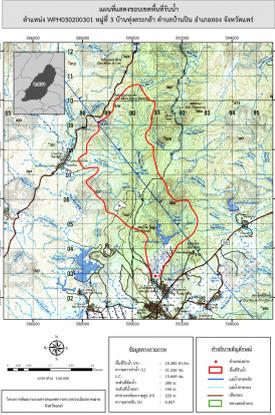
<p><b>ข้อมูลพื้นที่รับน้ำของฝาย</b>                      A = 16.38 ตารางกิโลเมตร                      L = 31.34 กิโลเมตร                      LC = 15.67 กิโลเมตร                      H = 220 เมตร                      s = 0.01                      c = 0.2                      I = 25.8 มิลลิเมตร/ชั่วโมง                      Return period = 100 ปี                      อัตราการไหลสูงสุด = 23.5 ลบ.ม./วินาที</p>	<p><b>สภาพโดยรวมของฝาย</b>                      ฝายขนาดเล็กถูกระแสน้ำกัดเซาะจนโครงสร้างพังเสียหายทั้งหมด ไม่หลงเหลือสภาพเดิม ส่งผลให้ไม่สามารถทำหน้าที่กักเก็บหรือควบคุมน้ำได้</p> <p><b>แนวทางแก้ไขปรับปรุงเบื้องต้น</b>                      ควรรื้อถอน และก่อสร้างใหม่โดยให้พิจารณาจาก 4 ส่วนดังนี้</p> <ol style="list-style-type: none"> <li>1. มีรูปแบบของฝายให้เหมาะสมกับลักษณะภูมิประเทศ ความลาดชันและปริมาณตะกอนในลำน้ำ</li> <li>2. ความยาวสันฝายไม่น้อยกว่าความกว้างลำน้ำเดิม</li> <li>3. ความสูงสันฝายเหมาะสมไม่ทำให้เกิดน้ำล้นตลิ่งในช่วงน้ำหลาก</li> <li>4. อาคารสลายพลังงานด้านหลังตัวฝายสามารถลดพลังงานของน้ำไม่ทำให้เกิดการกัดเซาะท้ายฝาย</li> </ol>
