ชื่อฝาย แม่ตา(ศาลาห่ม) ชื่อลำน้ำ ห้วยแม่ตา ลำน้ำสาขาของ แม่น้ำยม ประเภทลำน้ำ แม่น้ำสาขา วันที่สำรวจ 10 มิ.ย. 68
 หมู่บ้าน หมู่ที่ 5 บ้านแหลง ตำบล เวียงต้า อำเภอ ลอง จังหวัด แพร่
 ก่อสร้าง เมื่อปี พ.ศ. - อายุฝาย 7 หน่วยงานรับผิดชอบ ทต.เวียงต้า ออกแบบเอง

ผลการตรวจสอบสภาพฝาย

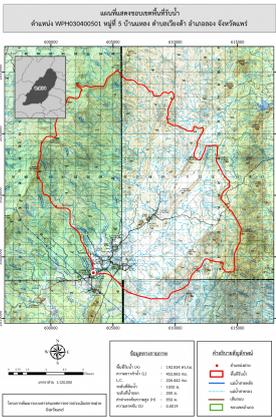
| พื้นที่รับน้ำของฝายและข้อมูลประกอบ | สภาพโดยรวมของฝายและแนวทางแก้ไขปรับปรุงเบื้องต้น |
|---|--|
| <p>ข้อมูลพื้นที่รับน้ำของฝาย A = 192.83 ตารางกิโลเมตร L = 452.88 กิโลเมตร LC = 226.44 กิโลเมตร H = 850 เมตร s = 0 Return period = 100 ปี อัตราการไหลสูงสุด = 437.97 ลบ.ม./วินาที</p> | <p>สภาพโดยรวมของฝาย</p> <p>ฝายรูปแบบสันกว้าง มีอายุประมาณ 7 ปี มีสภาพในแต่ละส่วนดังนี้ ส่วน Protection เหนือน้ำ : ไม่มี ส่วนเหนือน้ำ : ไม่มี ส่วนควบคุมน้ำ : มีสภาพปกติสามารถใช้งานได้ ส่วนท้ายน้ำ : ไม่มี ส่วน Protection ท้ายน้ำ : ไม่มี แต่มีวัชพืชเจริญเติบโตหนาแน่นบริเวณกลางลำน้ำ ระบบส่งน้ำ : ไม่มีระบบส่งน้ำ มีสภาพตะกอนหน้าฝาย : ตะกอนสะสมระดับปานกลาง</p> <p>แนวทางแก้ไขปรับปรุงเบื้องต้น</p> <p>มีสภาพโดยรวมปกติแต่มีวัชพืชขึ้นค่อนข้างหนาแน่น ควรวางมาตรการขุดลอกและกำจัดวัชพืชตามเวลาที่เหมาะสม</p> |
