ชื่อฝาย ปู่กบ      ชื่อลำน้ำ แม่เป่ง      ลำน้ำสาขาของ แม่น้ำยม      ประเภทลำน้ำ ลำห้วย      วันที่สำรวจ 2 ก.ค. 68  
 หมู่บ้าน หมู่ที่ 1 บ้านไผ่ล้อม      ตำบล หัวทุ่ง      อำเภอ ลอง      จังหวัด แพร่  
 ก่อสร้าง เมื่อปี พ.ศ.      อายุฝาย มากกว่า 30 ปี      หน่วยงานรับผิดชอบ อบต.หัวทุ่ง      ออกแบบเอง

ผลการตรวจสอบสภาพฝาย

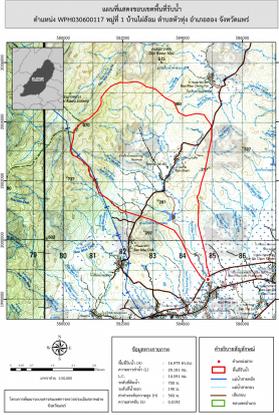
พื้นที่รับน้ำของฝายและข้อมูลประกอบ	สภาพโดยรวมของฝายและแนวทางแก้ไขปรับปรุงเบื้องต้น

<p><b>ข้อมูลพื้นที่รับน้ำของฝาย</b>                      A = 16.98 ตารางกิโลเมตร                      L = 29.18 กิโลเมตร                      LC = 14.59 กิโลเมตร                      H = 560 เมตร                      s = 0.02                      c = 0.25                      I = 45 มิลลิเมตร/ชั่วโมง                      Return period = 100 ปี                      อัตราการไหลสูงสุด = 53.1 ลบ.ม./วินาที</p>	<p><b>สภาพโดยรวมของฝาย</b>                      เป็นฝาย คสล. ในความรับผิดชอบของ อบต.หัวทุ่ง อายุฝายมากกว่า 30 ปี                      มีสภาพในแต่ละส่วนดังนี้ ส่วน Protection เหนือน้ำ : ไม่มี ส่วนเหนือน้ำ : ไม่มี ส่วนควบคุมน้ำ : สภาพปกติโดยรวมใช้งานได้ มีวัชพืชขึ้นน้อย ส่วนท้ายน้ำ : มีการกัดเซาะ ทรุดตัว และมีรูโหว่น้อย ส่วน Protection ท้ายน้ำ : ไม่มี ระบบส่งน้ำ : สภาพปกติโดยรวมใช้งานได้ มีสภาพตะกอนหน้าฝาย : มาก</p> <p><b>แนวทางแก้ไขปรับปรุงเบื้องต้น</b>                      เนื่องจากสภาพฝายค่อนข้างเก่า และทรุดโทรมอาจไม่คุ้มค่าในการปรับปรุง สามารถใช้งานต่อไปได้หากในอนาคตตรวจพบความเสียหายเพิ่มขึ้นควรพิจารณาเรือถอนและก่อสร้างใหม่ในรูปแบบ และขนาดที่เหมาะสม</p>
