ชื่อฝาย **ชื่อลำน้ำ** แม่น้ำ **ลำน้ำสาขาของ** แม่น้ำ **ประเภทลำน้ำ** ลำห้วย **วันที่สำรวจ** 2 ก.ค. 68
หมู่บ้าน หมู่ที่ 2 บ้านนวม **ตำบล** หัวทุ่ง **อำเภอ** ลอง **จังหวัด** แพร่
ก่อสร้าง เมื่อปี พ.ศ. **อายุฝาย** มากกว่า 15 ปี **หน่วยงานรับผิดชอบ** อบต.หัวทุ่ง **ใช้แบบมาตรฐาน** : มข.2527

ผลการตรวจสอบสภาพฝาย

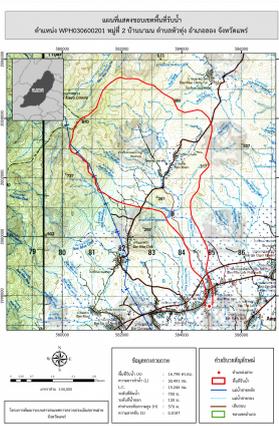
<p>ข้อมูลพื้นที่รับน้ำของฝาย A = 16.8 ตารางกิโลเมตร L = 30.49 กิโลเมตร LC = 15.25 กิโลเมตร H = 570 เมตร s = 0.02 c = 0.25 I = 40 มิลลิเมตร/ชั่วโมง Return period = 100 ปี อัตราการไหลสูงสุด = 46.7 ลบ.ม./วินาที</p>	<p>สภาพโดยรวมของฝาย เป็นฝาย มข.2527 ในความรับผิดชอบของ อบต.หัวทุ่ง อายุฝายมากกว่า 15 ปี มีสภาพในแต่ละส่วนดังนี้ ส่วน Protection เหนือน้ำ : ไม่มี ส่วนเหนือน้ำ : ไม่มี ส่วนควบคุมน้ำ : สภาพปกติโดยรวมใช้งานได้ มีวัชพืชขึ้นน้อย ส่วนท้ายน้ำ : สภาพปกติโดยรวมใช้งานได้ มีวัชพืชขึ้นน้อย ส่วน Protection ท้ายน้ำ : ไม่มี ระบบส่งน้ำ : สภาพปกติโดยรวมใช้งานได้ มีวัชพืชขึ้นน้อย มีสภาพตะกอนหน้าฝาย : มาก</p> <p>แนวทางแก้ไขปรับปรุงเบื้องต้น มีสภาพโดยรวมปกติ ควรวางแผนการขุดลอก และกำจัดวัชพืชตามเวลาที่เหมาะสม</p>
